## ESTUDO DAS ANOMALIAS OBSERVADAS EM OBRAS DE ESTAÇÃO DE TRATAMENTO DE ESGOTO (E.T.E.)

Para a presente pesquisa, foram estudadas duas estações de tratamento de esgoto presentes na Região Metropolitana do Recife, com o intuito de analisar o estado de conservação depois de determinado tempo de uso. Foi feito um levantamento geral sobre as reais condições das manifestações patológicas existentes.

As estações de tratamento de esgoto estudadas foram: Estação de Tratamento de Esgoto Minerva e a Estação de Tratamento de Esgoto do Cabanga.

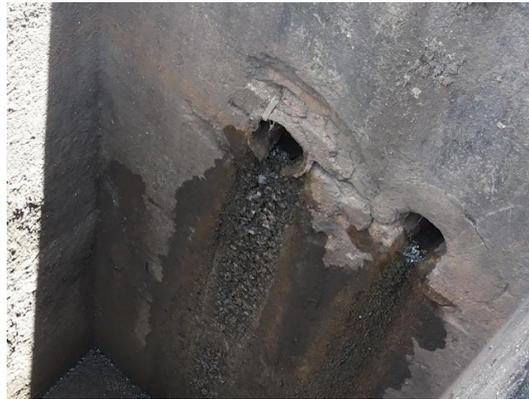
Na estação de tratamento, foi constatada uma erosão através do atrito provocado por partículas transportadas pelo esgoto em movimento. A erosão se agrava, pois os agentes químicos presentes no esgoto também podem causar este tipo de manifestação patológica.

Na Figura 1, existem dois tipos de erosão no concreto, ao lado esquerdo vê-se os desgastes médios, onde a erosão já se encontra nos agregados e ao lado direito, o desgaste superficial, que acontece apenas a perda parcial do

cobrimento.

Figura 1 – Erosões nos canos de escoamento do esgoto

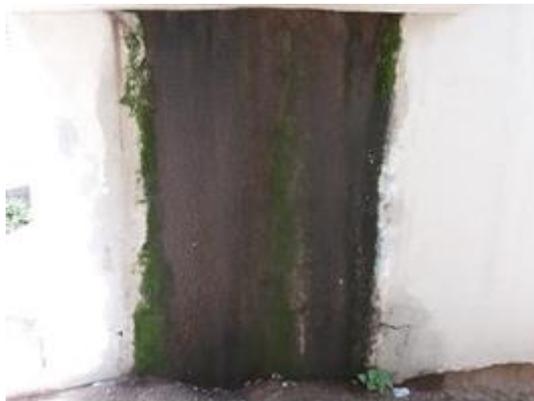
Nas estações de tratamento de esgoto, os agentes biológicos influenciam diretamente nas manifestações patológicas, como é o caso do bolor. Geralmente, a proliferação dessa manifestação patológica ocorre em temperaturas entre 10°C até 35°C e quanto mais elevada à temperatura, maior os organismos se manifestarão. Porém, os organismos só se reproduzem onde há ausência de insolação e ventilação. A Figura 2 apresenta uma manifestação do bolor em uma das paredes da estação de tratamento de esgoto, que, possivelmente, foi fruto de uma infiltração.

Figura 2 – Bolor em uma das paredes da E.T.E.

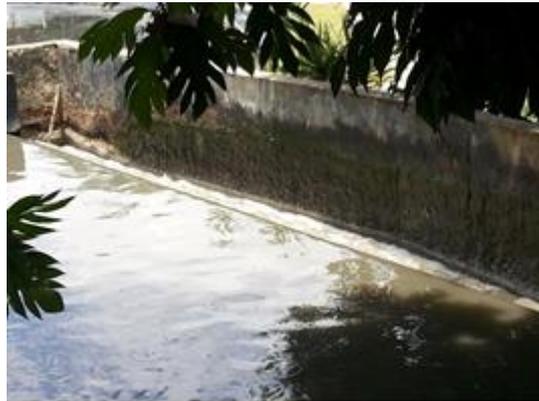
Na Figura 3, é mostrada uma viga de um dos tanques de contato da E.T.E. com uma vasta produção de bolor. Percebe-se que a manifestação patológica ocorreu em uma região onde há grande umidade, pouca ventilação e ausência de insolação. Verifica-se que ao lado esquerdo da imagem, na região onde o sol aparece, não se encontra o bolor.

Figura 3 – Bolor nas vigas do tanque de contato da E.T.E.

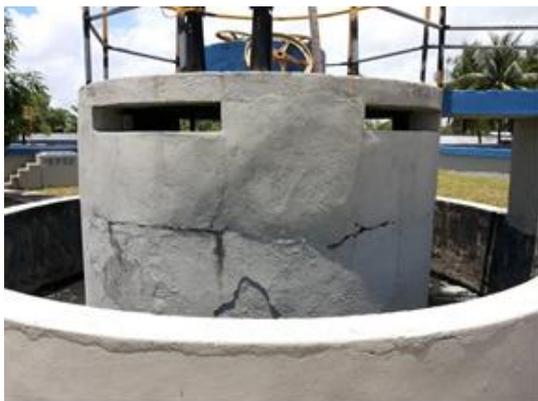
As estruturas de concreto, mesmo que dosadas de forma correta, com um intenso controle de qualidade e adequado processo de cura, apresentam porosidade. Além destes poros, a estrutura também poderá apresentar fissuras, devidas ao processo de retração do concreto. Em estações de tratamento de esgoto é bem comum o aparecimento de fissuras por retração, pois esse tipo de estrutura deve ter um completo grau de estanqueidade, o que não se verifica em algumas estruturas da estação de tratamento de esgoto do Cabanga. As Figuras 4 e 5 mostram fissuras em regiões diferentes da E.T.E do Cabanga, onde a Figura 4 é uma região bem úmida com passagem frequente de água, e a Figura 5 é uma parede de uma das edificações da construção.

Figura 4 – Fissuras em uma estrutura de passagem do esgoto na E.T.E.

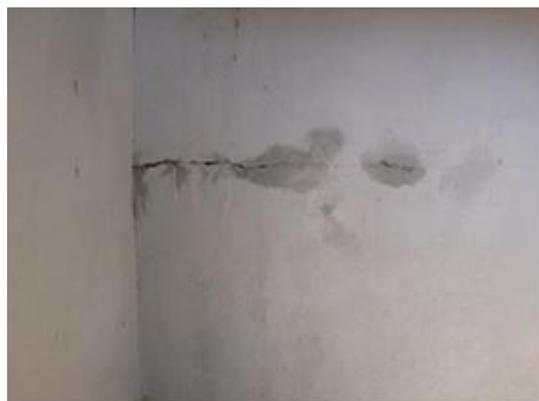
Figura 5 – Fissura em uma parede da E.T.E.

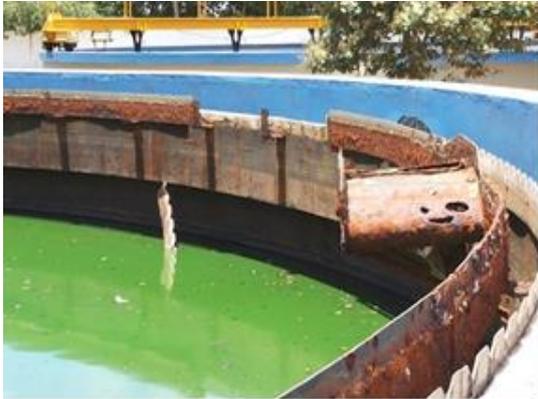
Por se tratar de um meio muito úmido e bastante propício à corrosão, foram encontrados diversos pontos desta manifestação patológica na E.T.E. do Cabanga. Verifica-se nas Figuras 6 e 7 que há corrosão em diversas estruturas metálicas na E.T.E. do Cabanga. Em todas os focos de corrosão encontrados,

acontecia o acúmulo da água, como é o caso da Figura 6, ou a passagem de água no local, como mostrado na Figura 7.

Figura 6 – Grande corrosão na estrutura metálica de um dos leitos da E.T.E.

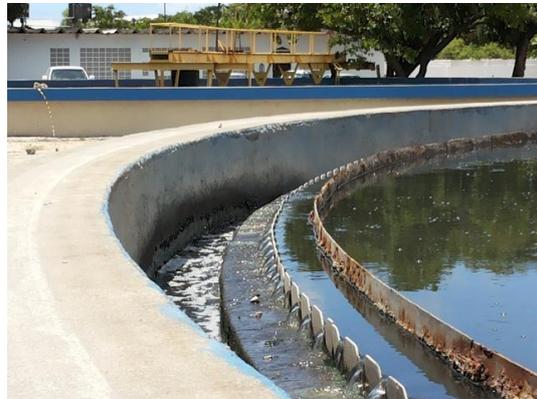
Figura 7 – Corrosão nas estruturas metálicas de um dos leitos da E.T.E.

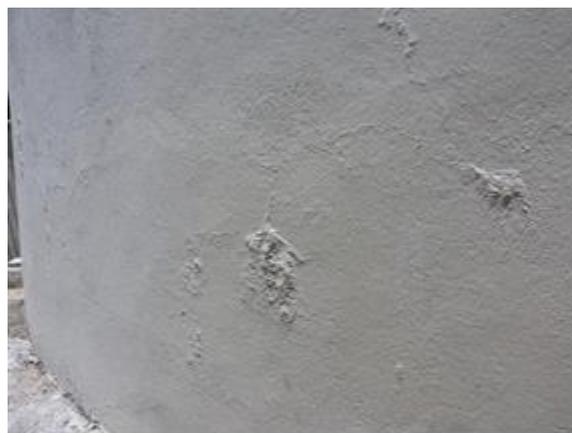
A Figura 8 ilustra o aparecimento dessa manifestação patológica na E.T.E. do Cabanga. Porém, outros fatores podem ter contribuído para o aparecimento da eflorescência nesse local, como a utilização do ácido muriático para limpeza, visto que a estação de tratamento de esgoto passou por uma recente recuperação.

Figura 8 – Eflorescência na parede do tanque da E.T.E.

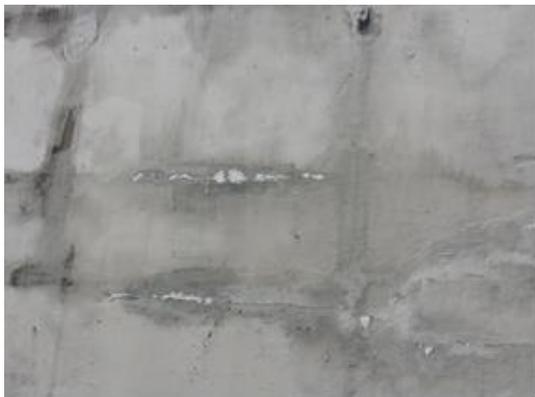
Além da umidade, outros fatores podem ter causado os diversos focos desta manifestação patológica encontrada em várias estruturas. Os materiais utilizados também devem ter contribuído com o aparecimento das manifestações patológicas e até mesmo, algumas manutenções durante o tempo de uso podem ter contribuído. Nas Figuras 9 e 10, são apresentadas as ocorrências de eflorescência.

Figura 9 – Eflorescência na edificação do laboratório da E.T.E.

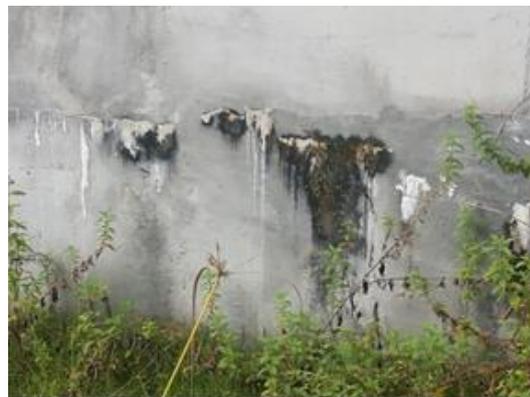
Figura 10 – Eflorescência em umas das paredes do Reator UASB

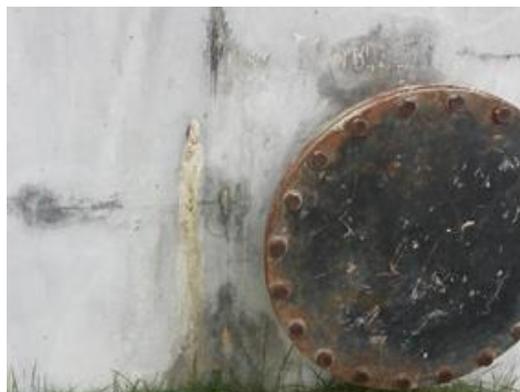
Por se tratar de uma obra recentemente construída, os focos de corrosão ainda não são muito visíveis na estação de tratamento de esgoto Minerva, porém, já podemos perceber o início desta manifestação patológica em uma das tampas de ferro do Reator UASB.

Figura 11 – Início de corrosão na tampa cega do Reator UASB

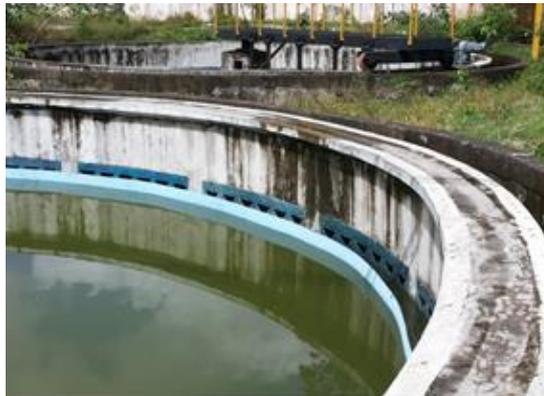
Na Figura 12, percebe-se que o ataque por sulfato já aconteceu, gerando tensões e fissurando o topo da viga ao redor de um dos filtros da estação de tratamento estudada. Possivelmente, os íons de sulfato já se encontravam em um dos materiais utilizados na construção e com o contato com a água das chuvas acabaram reagindo.

Figura 12 – Ataque por sulfatos na viga de um dos filtros biológicos da E.T.E.

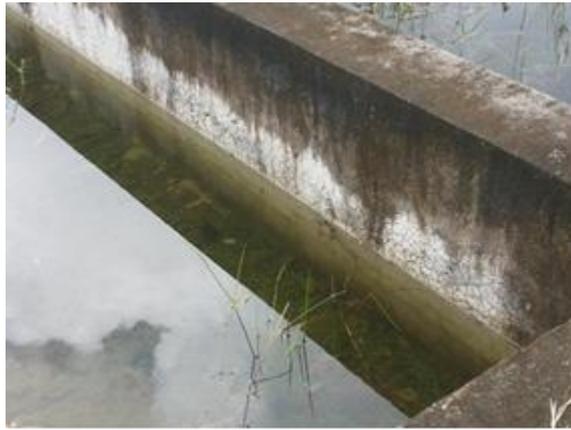
Na estação de tratamento de esgoto Minerva foi verificada uma R.A.A. nas vigas das lagoas de decantação, essa manifestação patológica pode ser facilmente confundida com os ataques por sulfatos, porém, a suspeita é que esta manifestação tenha acontecido com a reação dos agregados com os hidróxidos alcalinos presentes no esgoto da lagoa.

A Figura 13 demonstra as fissuras causadas pela reação álcali-agregado em uma das vigas de uma das lagoas de decantação da estação de tratamento de esgoto Minerva. Como se pode observar, as fissuras causadas pela R.A.A. não são uniformes, diferentemente das fissuras causadas por corrosão, essas fissuras tem o mesmo formato das fissuras causadas por ataque de sulfatos, o que torna inviável a diferenciação entre as manifestações patológicas sem a utilização de ensaios.

Figura 13 – Reação álcali-agregado em uma das vigas da lagoa de decantação

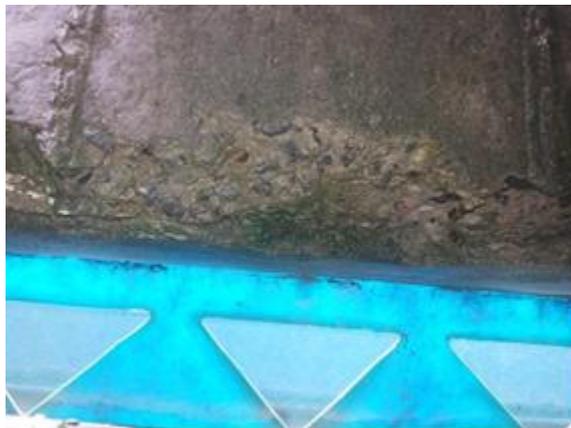
A erosão no concreto é uma manifestação patológica geralmente ocorrida por agentes físicos. Assim como ocorre na estação de tratamento do Cabanga, por se tratar de uma região com escoamento contínuo de esgoto, a estação de tratamento Minerva está muito suscetível a este tipo de manifestação patológica. Porém, este tipo de problema geralmente demora muitos anos para aparecer, embora na estação de tratamento Minerva já se verifica este tipo de manifestação, como ilustrado na figura abaixo. Na Figura 14, percebe-se que a erosão está em um nível de desgaste médio, onde a erosão já atingiu os agregados, porém ainda não atingiu a ferragem.

Figura 14 – Erosão na viga de concreto de um dos filtros biológicos da E.T.E.
