I-071 - IMPACTOS NO ABASTECIMENTO DE ÁGUA DECORRENTES DO ROMPIMENTO DA BARRAGEM DE FUNDÃO: ESTUDO DE CASO DE GOVERNADOR VALADARES

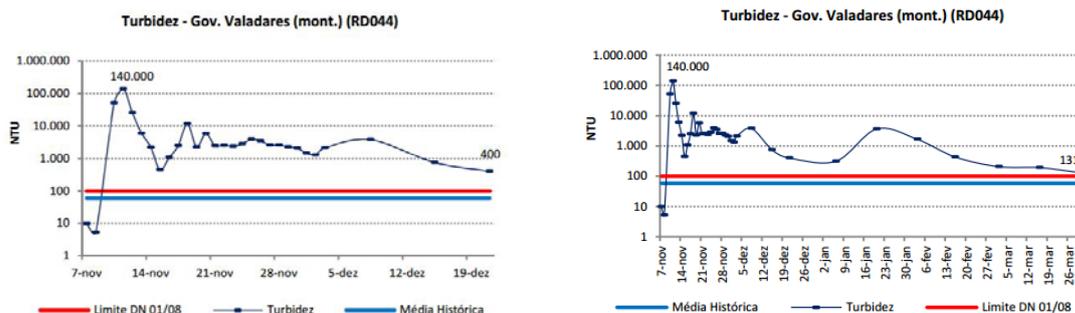
Conforme a Figura 2 (a) é possível observar o pico de 140.000 NTU no dia 11 de nov., que representa o valor máximo de turbidez da pluma. Além disso, verifica-se também que no dia 15 de nov., a turbidez apresentou um valor inferior a 1.000 NTU, possibilitando o retorno do abastecimento público nesta data. Contudo, observa-se que novamente houve um aumento dos valores de turbidez, devido a diversos fatores, tais como precipitação, movimentação dos sedimentos e outros.

Figura 2 – (a) Variação da turbidez entre o período de 7-nov. a 20-dez. a montante da ETA Central; (b) Variação da turbidez entre o período de 7-nov. a 26-mar. a montante da ETA Central

Em virtude disso, foi necessário buscar uma solução que possibilitasse o tratamento da água a fim de atender o padrão de potabilidade (Portaria do Ministério da Saúde 2.914/2011). A solução adotada foi a utilização do polímero Tanfloc, que é extraído de cascas vegetais como da acácia negra, uma vez que uma das vantagens da utilização de polímeros no tratamento de água é o aumento da eficiência de remoção de cor e turbidez (HÉLLER & PÁDUA, 2006).

Segundo o Laudo do Ministério Público (2015), com o emprego deste polímero, foi possível alcançar elevada eficiência de remoção de turbidez, chegando ao valor de 7,69 NTU no dia 20 de novembro. Entretanto, como este valor ainda se encontrava fora do limite estabelecido pela portaria de potabilidade, foi programada uma paralisação da ETA no dia 21 de novembro para que fosse feita a lavagem das unidades. O abastecimento foi então restabelecido no dia 22 de novembro de 2015.
