Aplicação de **Solavite Hydro** para desincrustação e prevenção de incrustações em **caldeira de baixa pressão** em papelreira com redução de custos e simplificação de operação

Cliente: **CIPEL**
Santo Antonio de Padua – RJ
Segmento: Papel tissue

Equipamento: **Caldeira MEPPAN**
Modelo: **MDS GF 143**
Ano de fabricação: **1986**
PMTA: **10.5 kgf/cm²**
Produção de vapor: **12.000 kgv/h**
Retorno de condensado: **70%**
Make-up: **3200 l/h**
Combustível: **lenha**

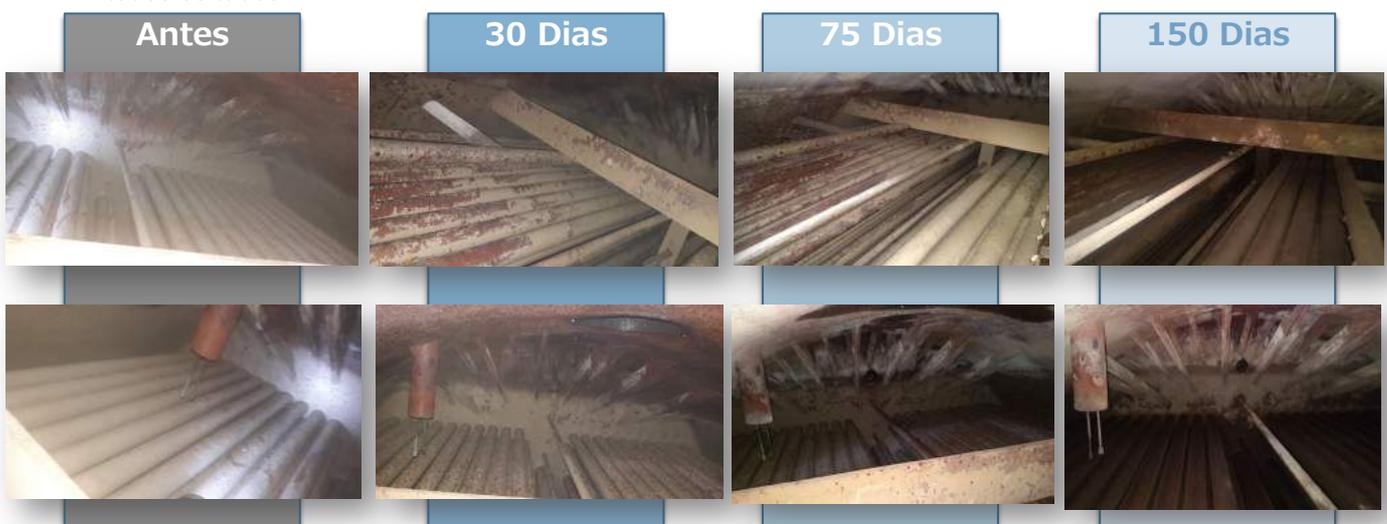
- Na figura 5, fotos do estado original da caldeira foram registradas no dia 15 de agosto dos tubos na parte superior da caldeira. Observa-se intenso depósito de incrustações de cor amarelada recobrendo todos os tubos.

Figura 5 – Fotos com a evolução da desincrustação nos tubos superiores da caldeira.

- Nos tubos superiores da caldeira aos 150 dias apresentavam-se vermelhos indicando que a camada de carbonatos já havia sido eliminada (Figura 5).

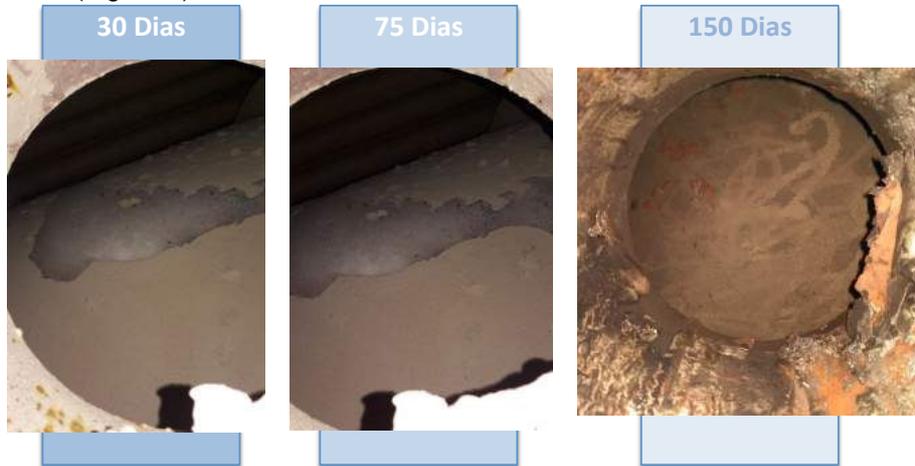
- Aos 30 e 75 dias de operação, registrou-se nos pontos de observação que incrustações de cor amarela, possivelmente carbonatos e silicatos, estavam sendo retiradas na forma de crostas. Estas incrustações foram observadas no topo da fornalha e no fundo da caldeira (Figura 6). Nas descargas de fundo da fornalha observou-se uma lama branca, típica forma de argila, sedimentado em 40% da área destes tubos (Figura 8).

Figura 6 – Evolução da desincrustação no fundo da caldeira e detalhe das incrustações na escotilha de acesso aos 150 dias de funcionamento de Solavite Hydro (a direita).

- Aos 150 dias de tratamento de Solavite, observou-se uma mudança do tipo de incrustação removida. No fundo da caldeira e no topo da fornalha encontrou-se grande quantidade de crostas de incrustação avermelhada (detalhe Figura 6), seguramente hematita, com presença de lama escura. A lama encontrada nos tubos de fundo da fornalha tinha coloração acinzentada (Figura 8).

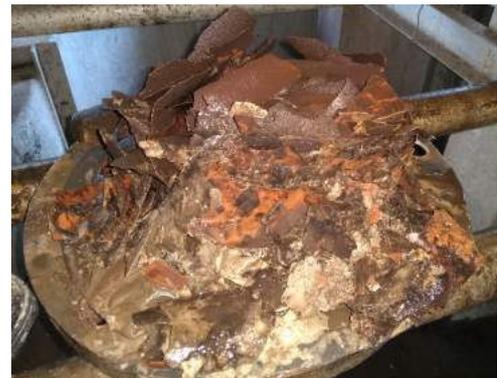
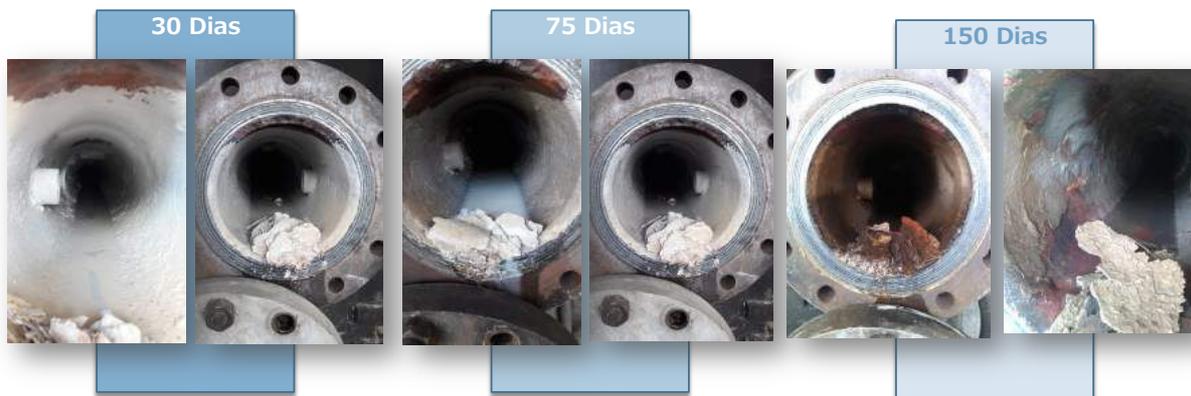
Figura 7 – Evolução da desincrustação nas tubulações de acesso ao topo da fornalha.

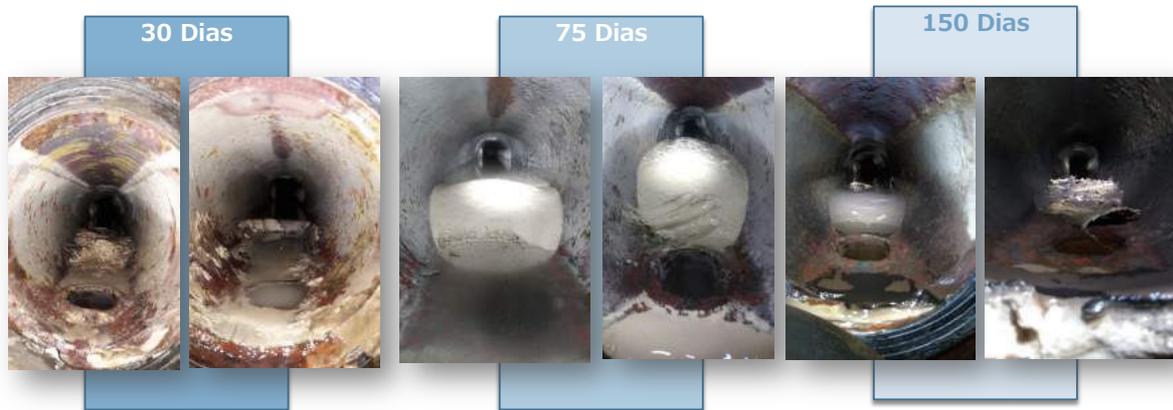
Figura 8 – Evolução da desincrustação na tubulação de descarga da caldeira abaixo da fornalha.
