## **DRENAGEM URBANA DE ÁGUAS PLUVIAIS: DIAGNOSE, AVALIAÇÃO E PROPOSTA DE MITIGAÇÃO PARA O BAIRRO DO 40 HORAS, ANANINDEUA-PA**

**RESUMO:** O sistema de drenagem urbana mostra-se uma importante obra de saneamento básico, pois além do manejo das águas pluviais ele tem a finalidade de prevenir alagamentos e inundações, propiciando um ambiente salubre a população. Nessa perspectiva, o presente trabalho teve por objetivo diagnosticar a atual situação do sistema de drenagem urbana do bairro do 40 Horas, localizado no município de Ananindeua-PA. Os métodos de pesquisa compreendem: levantamento bibliográfico, aplicação de questionários, verificação dos elementos operacionais de micro e macrodrenagem mediante a visitas *in loco* na área de estudo, além do mapeamento com a identificação das ruas que sofrem com os alagamentos e recomendações básicas para elaboração do Plano Diretor de Drenagem Urbana (PDDRU). Os resultados apontaram insuficiência em quantidade e qualidade dos dispositivos de microdrenagem que apresentaram diversos problemas tais como: bocas de lobo sem tampa, entupidas e desmornadas e nas redes de macrodrenagem constatou-se ausência armações de concreto no interior dos canai

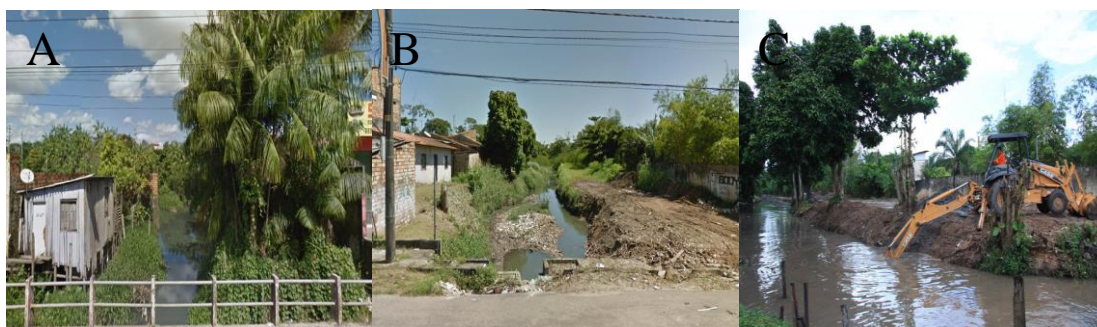
Atualmente, existem 4 canais no bairro que se encontram em condições infraestruturais precárias, sem armações de concreto no interior dos canais ou guarda-corpos (Figura 08). Um dos problemas constatados é a proliferação da vegetação impedindo o adequado fluxo da água para escoamento, além de possíveis criadouros de vetores de doenças. Além disso, a ausência da rede coletora de esgoto no bairro acarreta o lançamento direto dos dejetos na rede de drenagem, comprometendo suas águas do ponto de vista sanitário e proporcionando o desenvolvimento de possíveis doenças de veiculação hídrica.

Em 2012 a Prefeitura de Ananindeua fez a dragagem de um dos canais visando a limpeza de canais, bueiros, retirada de entulhos e lixo acumulados nas vias para evitar alagamentos nas redondezas. Entretanto, essas medidas paliativas não resolvem com eficácia o problema, pois seria necessário reestruturar os canais para manter a vazão do escoamento das águas pluviais, aumentar a seção e realizar constantes manutenções.

**Figura 08: A) Canal da Independência, B) Canal da Rodovia Hélio Gueirros; C) Dragagem**

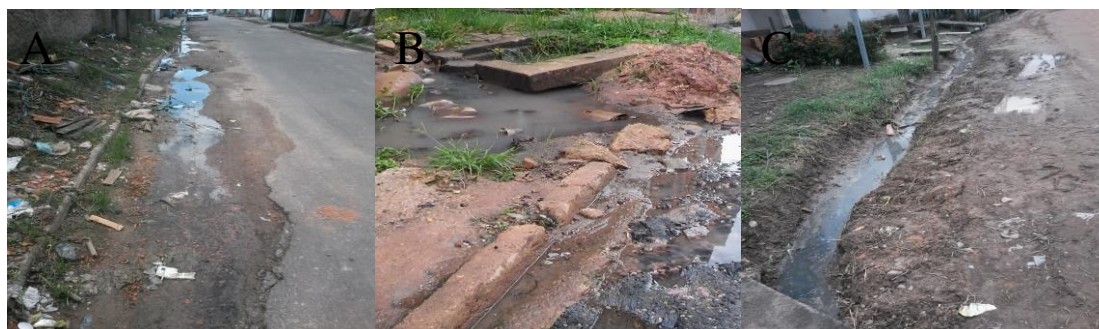
Nesse contexto, durante as visitas de campo foi feito o levantamento das condições de funcionamento do sistema de drenagem para compreender e diagnosticar a realidade sanitária e ambiental do bairro, bem como, verificar se as respostas obtidas nos questionários estavam de acordo com a pesquisa de campo. Constatou-se obstrução do meio fio ocasionado pela ausência de limpeza pública, logo, as condições infraestruturais dos elementos de microdrenagem encontram-se de acordo com a percepção da população (Figura 11).

**Figura 11: Identificação de problemas no meio fio**

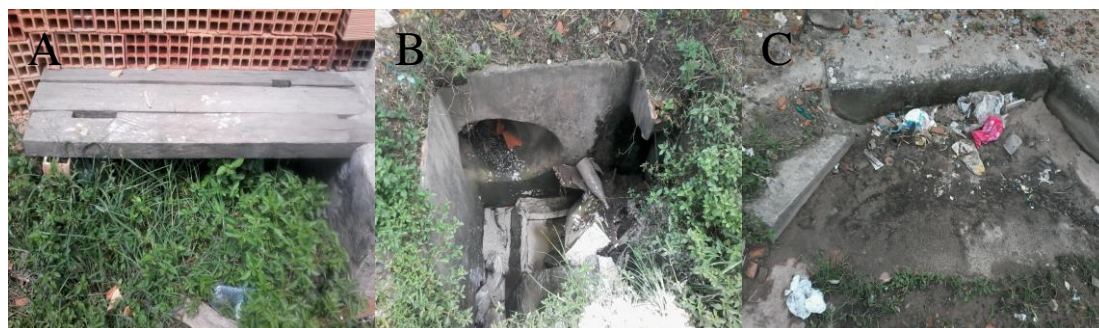
Ademais, foi realizado o levantamento da quantidade de bocas de lobo, sendo identificadas 172 componentes destes, onde 15 estavam sem condições de limpeza, 25 sem as tampas, 18 desmornadas e outras entupidas por acumulo de resíduos ou pela vedação ocasionada pelo crescimento de vegetação no interior dos dispositivos. As estruturas estão muito desgastadas pela ação do tempo e/ou pela falta de manutenção (Figura 12).

**Figura 12: Identificação de problemas nas bocas de lobo**

Com o diagnóstico poderá ser feitas medidas corretivas a curto, médio e longo prazo que consistirão em: realizar a manutenção das estruturas nas Bocas-de-lobo, desentupi-las e adotar o uso de grandes nas que estão mal dimensionadas para não causar diminuição ou até mesmo interrupção da vazão nas estruturas, ocasionado pelo descarte inadequado de resíduos, bem como, retirar a vegetação das que se encontram dentro de algumas instalações.

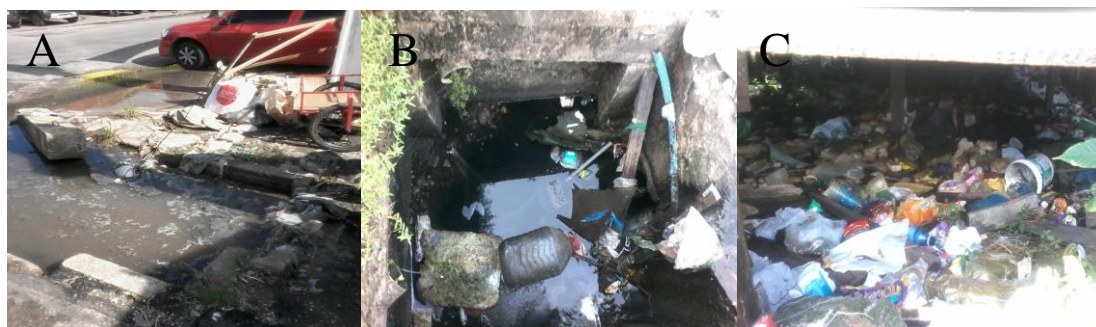
Nesse contexto, as respostas obtidas pelos questionários entram em acordo com pesquisa de campo, porque se constatou na avaliação das redes de drenagem que grande parte das estruturas estava com os sistemas comprometidos ou vedados por descarte inadequado de resíduos sólidos (Figura 15).

**Figura 15: A) Boca de lobo entupida; B) e C) Resíduos no interior das bocas de lobo**

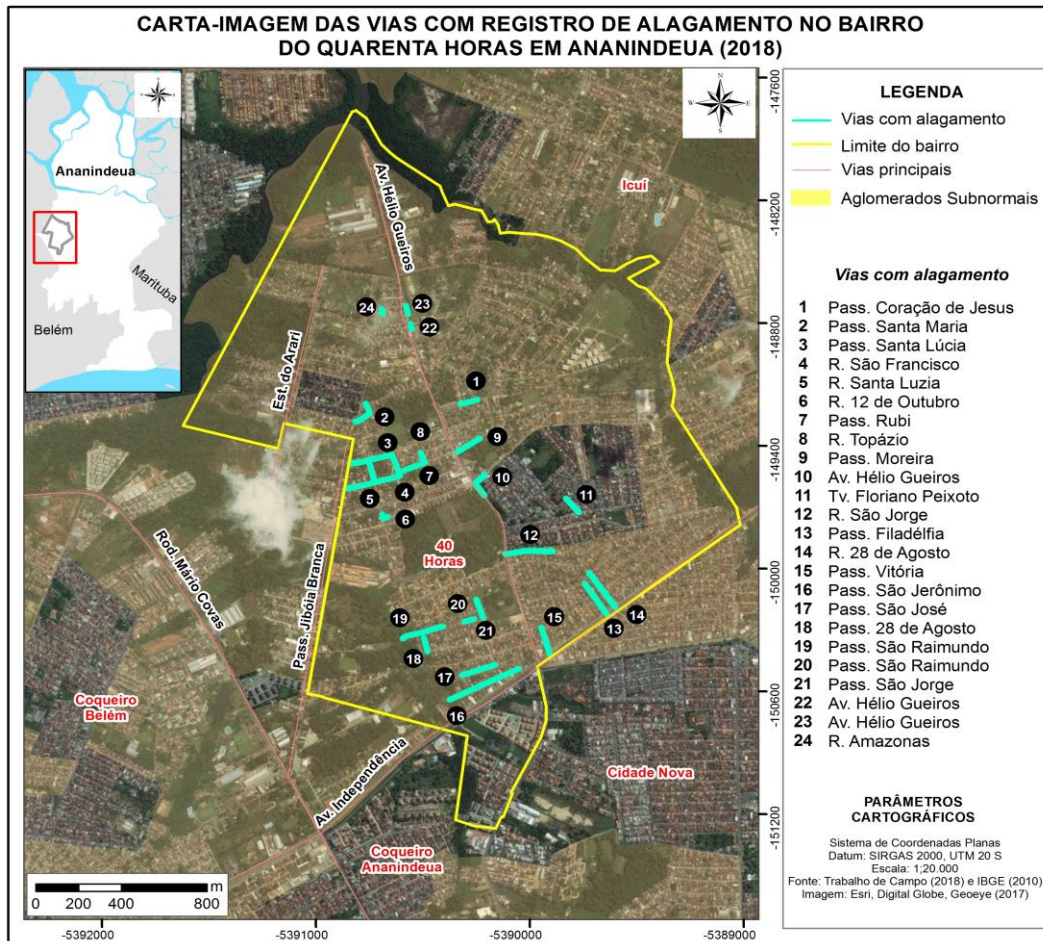
Nesse contexto, no levantamento de campo foram identificados 24 pontos com ocorrências de alagamentos no local de estudo, onde se observa que as áreas planejadas são que tem melhores condições de infraestrutura, logo, não sofrem tanto com a questão dos alagamentos. Os pontos georreferenciados são áreas de constantes alagamentos provocados pelo déficit do serviço de drenagem urbana (Figura 18):

**Figura 18: Carta imagem dos pontos de alagamentos**

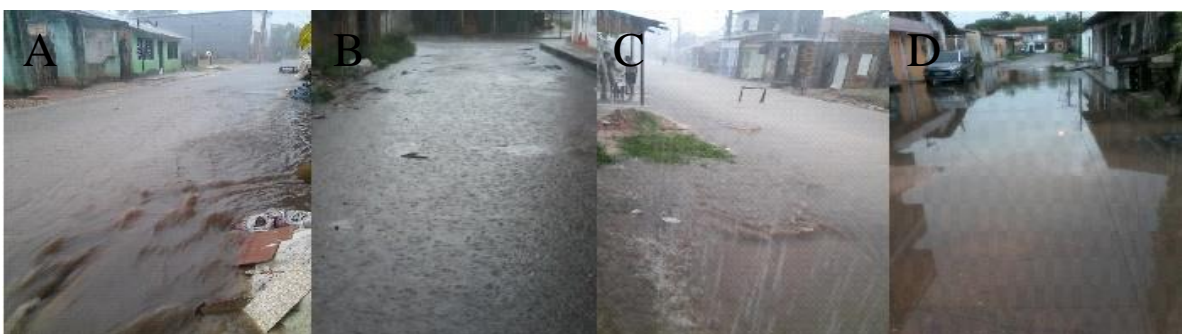
Foi verificado *in loco* vários pontos de alagamento no bairro, segundo Tucci (2003), inundações devido à urbanização, são as que ocorrem na drenagem urbana devido às chuvas intensas e ao efeito da impermeabilização do solo ou obstrução ao escoamento. Nessa perspectiva, além do desconforto que os alagamentos provocam, a saúde da população pode ser colocada em risco quando entraram em contato com água contaminada.

**Figuras 19: Pontos de alagamento nas ruas São Jerônimo, Moreira Topázio e passagem Rubi.**
