**IV-097 - AVALIAÇÃO DA VARIAÇÃO DO PARÂMETRO TURBIDEZ NO RIO GUALAXO DO NORTE APÓS O ROMPIMENTO DA BARRAGEM DE FUNDÃO NO DISTRITO DE BENTO RODRIGUES – MARIANA/MG (ESTUDO DE CASO)**

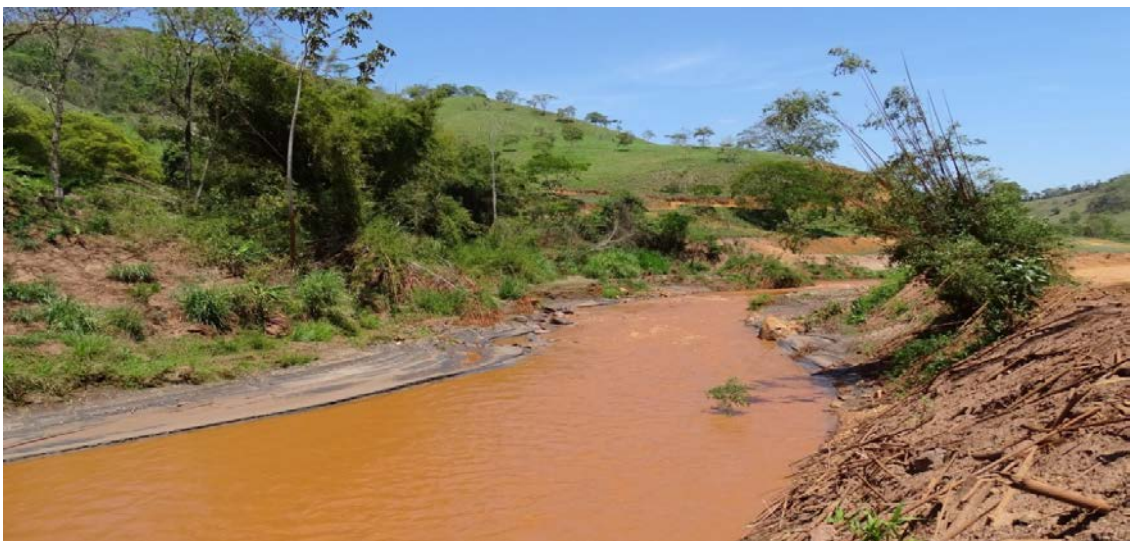
- A alteração de cor e aumento da turbidez do rio (propiciada pela alta concentração de sólidos, evidenciada na Figura 1):

**Figura 1: Rio Gualaxo do Norte após a contaminação por lama**

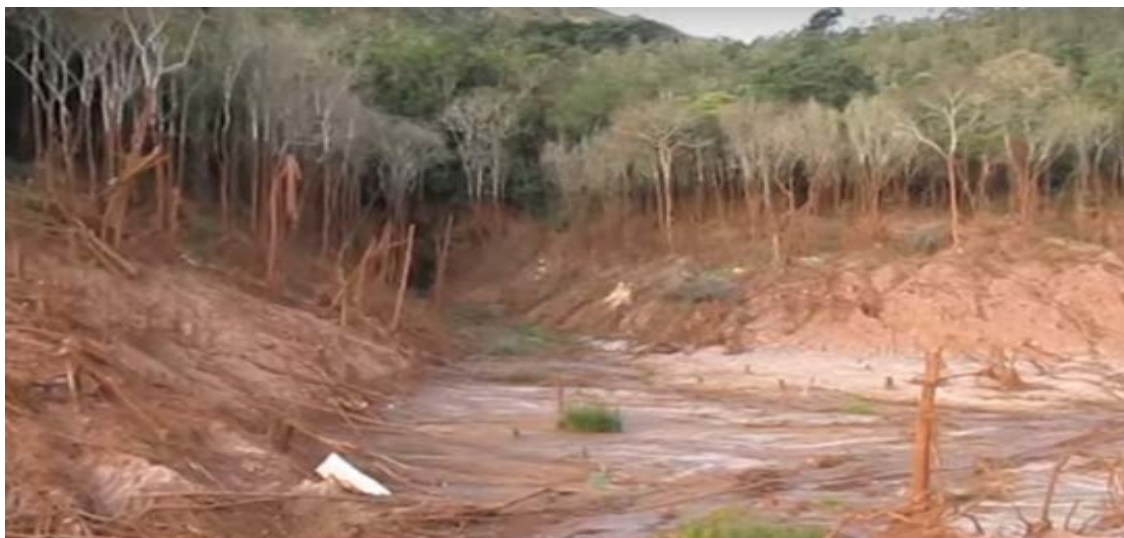
- A destruição da mata ciliar (Figuras 2 e 3):

**Figura 2: Evidência da destruição da mata ciliar do rio Gualaxo do Norte após a contaminação por lama**

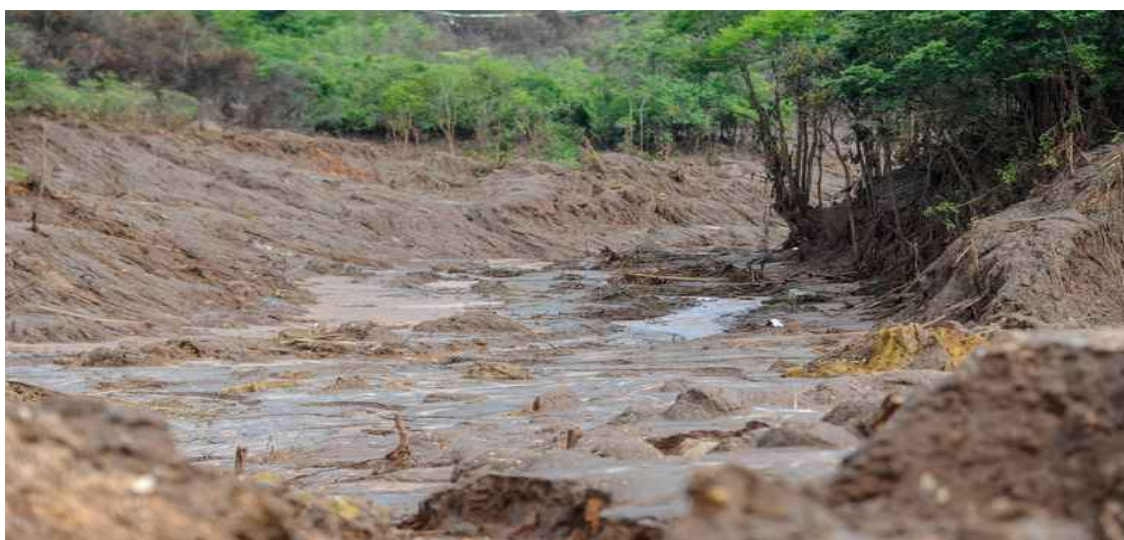
- O extermínio de grande parte da comunidade aquática (patenteado pela Figura 4):

**Figura 4: Evidência da aniquilação da ectiofauna no rio Gualaxo do Norte pós desastre**

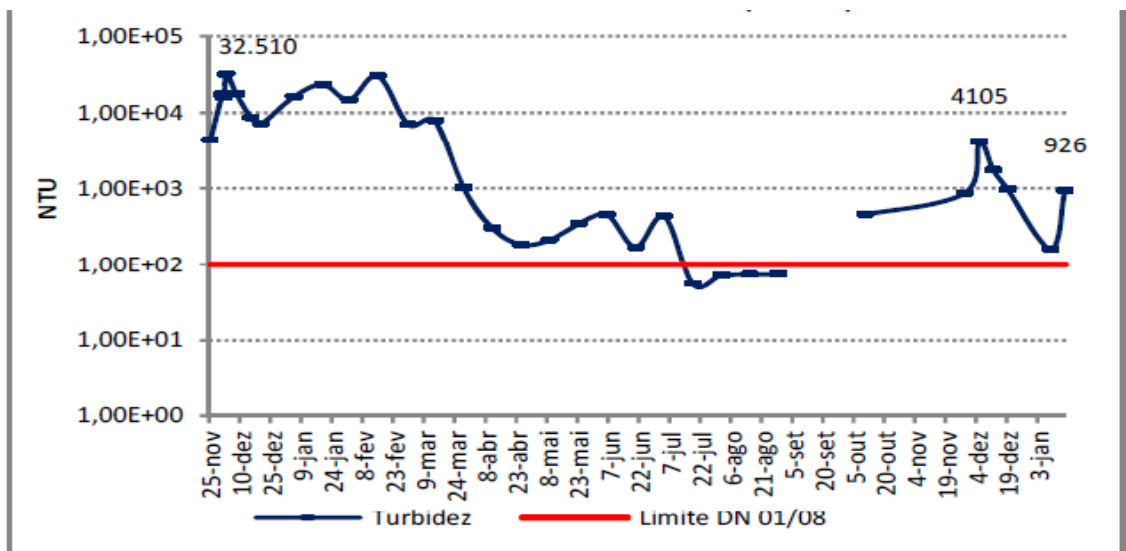
**Figura 6: Turbidez - rio Gualaxo do Norte**

É possível verificar que logo após a contaminação por lama, o rio Gualaxo do Norte apresentou resultados de turbidez até 325 vezes superiores ao Limite DN 01/08, que se mantiveram elevados nos quatro primeiros meses, apresentando queda gradativa nos meses consecutivos. Esta tendência mostrou-se descontinuada com o início do período chuvoso (novembro de 2016), que propiciou nova ascensão dos resultados. O histórico pluviométrico do segundo semestre de 2016 exposto abaixo através da Figura 7 (também retirado do último Relatório Técnico de acompanhamento da Qualidade das Águas do Rio Doce produzido pelo IGAM), é capaz de corroborar esta assertiva.

É importante salientar que naturalmente, em períodos chuvosos, é de se esperar que a turbidez de rios apresente elevações, devido aos sedimentos carreados no processo de lixiviação que ocorre às margens dos mesmos. No entanto, a degradação da mata ciliar e o volume de sedimentos depositados no leito do rio, podem ter impulsionado tais resultados.

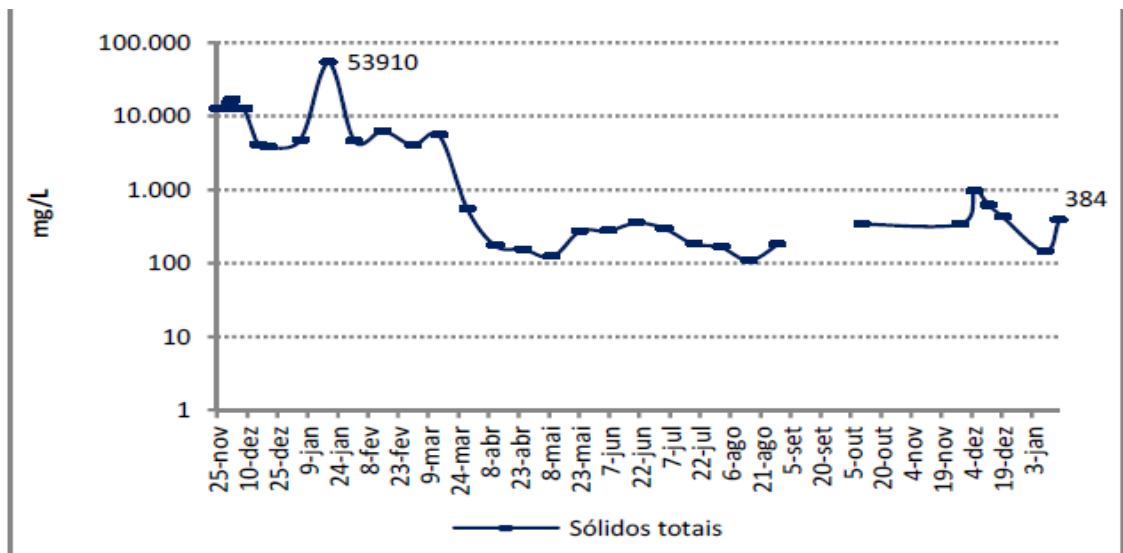
Figura 8: Sólidos totais - rio Gualaxo do Norte

Ambos os gráficos de sólidos totais e em suspensão totais (Figuras 8 e 9, respectivamente), apresentam um perfil descendente nos primeiros seis meses, comportamento explicado pela deposição de sólidos que ocorre naturalmente em função do tempo. Também em função do fator pluviométrico, houveram alterações significativas de resultados a partir de dezembro de 2016, possivelmente pelo incremento de novas partículas provenientes do processo de lixiviação (ainda maior devido a exposição das margens do rio após o desastre), além do revolvimento das partículas já sedimentadas na ocorrência do aumento de volume de água na calha.

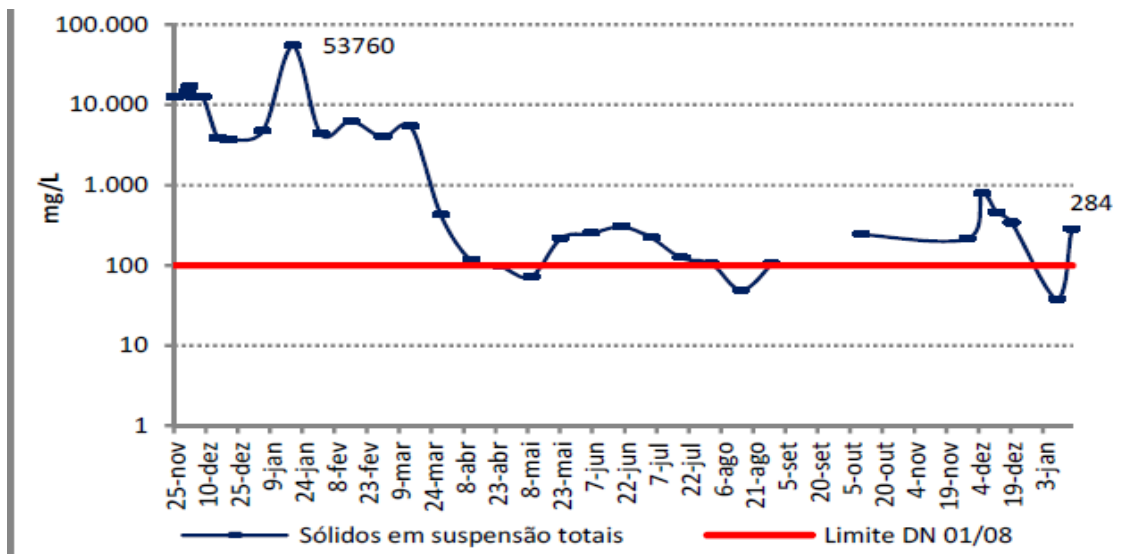
Figura 9: Sólidos em suspensão totais - rio Gualaxo do Norte

Infer-se então que pela congruência da curva do gráfico de sólidos totais com o de sólidos suspensos totais, este último foi responsável por grande parte da porção total de sólidos presentes no corpo d'água, conferindo assim o aumento demasiado da turbidez neste rio.

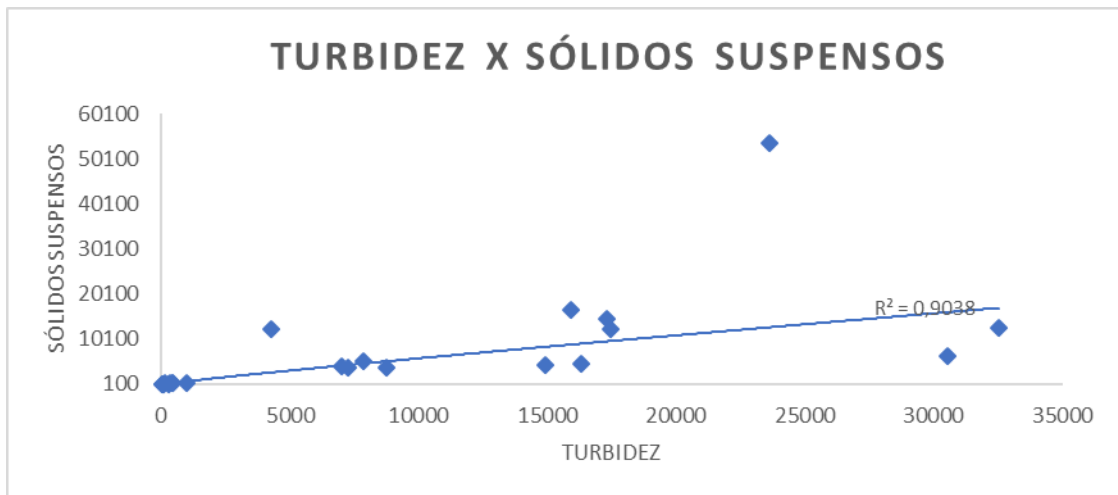
Figura 10: Correlação Turbidez x Sólidos Suspensos – rio Gualaxo do Norte

Também, apresentam curva confluyente com o de turbidez (Figura 6), manifestando a existência de correlação entre tais parâmetros. Tal afirmativa fundamenta-se através do gráfico de dispersão (Figura 10) apontado em sucessão, e na premissa de outros autores que sugerem este paralelismo.

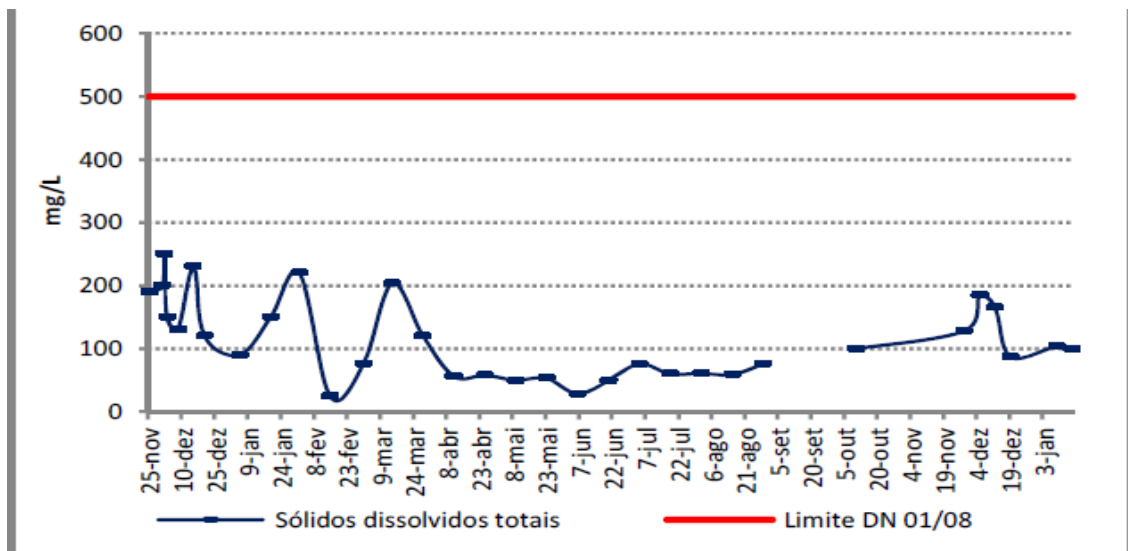
Figura 11: Sólidos dissolvidos – rio Gualaxo do Norte

Em contraposição, tem-se os resultados de sólidos dissolvidos totais (Figura 11), cujos dados mantiveram-se todos abaixo do Limite DN 01/08, solidificando ainda mais a afirmativa a respeito da porção de sólidos suspensos totais por fazer predominantemente o volume de sólidos totais presentes na massa líquida.
