Caracterização de manifestações patológicas em estações elevatórias e de tratamento de esgotos

Characterization of pathological manifestations in pumping and sewage treatment plants

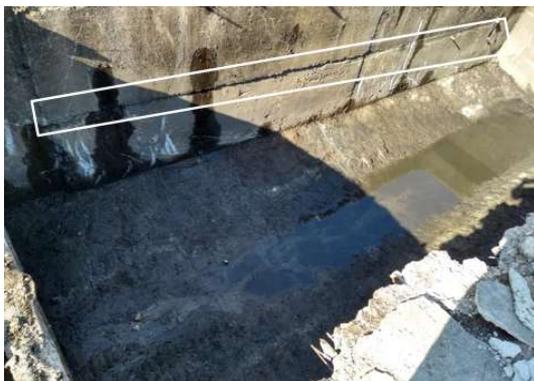
Identificou-se a presença de patologia classificada como junta fria nas paredes do tanque séptico, que favorece as infiltrações do efluente para a área externa, como o fluxo contrário da água oriunda do lençol freático para o interior da estrutura, ocasionando danos funcionais (Figura 2). Sua provável formação deve-se a um problema patogênico formado durante a concretagem em etapas das paredes sem o devido tratamento para prevenir este acontecimento.

Figura 2: Junta fria (☐) formada durante concretagem de tanque séptico em Igarassu.

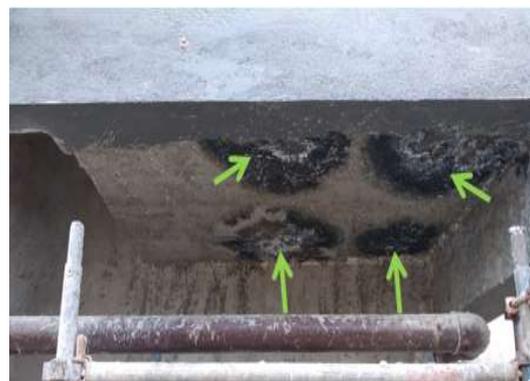
O bolor na parte inferior da caixa de reunião da entrada da estação de tratamento de esgotos ocasiona danos estruturais devido ao seu estado avançado (Figura 3). Sua provável origem adquirida deve-se a infiltração do líquido que percola pela estrutura de concreto, devido à ausência de impermeabilização

ou camada de sacrifício na parte interna do tanque, que fica em contato direto com o afluyente bruto. Sua formação também é favorecida pela quantidade de matéria orgânica existente no local e a ausência de incidência solar.

Figura 3: Bolor (→) na caixa de reunião de entrada de afluyente em ETE.

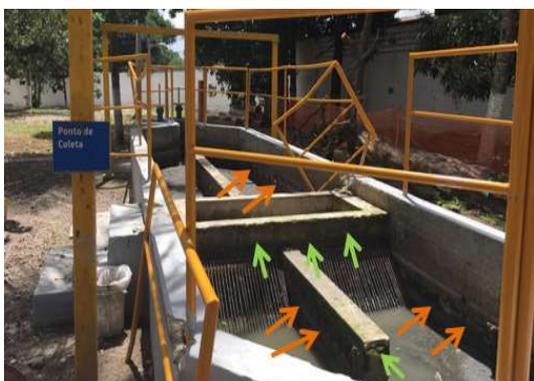
A presença do bolor nas paredes da caixa de areia, acrescida ao ataque dos sulfatos presente no afluyente trazem danos funcionais à estrutura, já que contribuem para a deterioração e redução da vida útil, prejudicando o funcionamento eficiente na etapa do tratamento preliminar da ETE do município de Paulista (Figura 4). Com a ação contínua e a evolução dos danos decorrentes da ação do ataque de sulfatos, os quais são provenientes de um problema adquirido por infiltrações, fez com que a junta de movimentação existente sofresse uma expansão, sendo assim um dano estrutural na parte inferior da laje de fundo da caixa de reunião (Figura 5).

Figura 4: Bolor (→) e a ação do ataque de sulfatos (→) no sistema preliminar (caixa de areia).

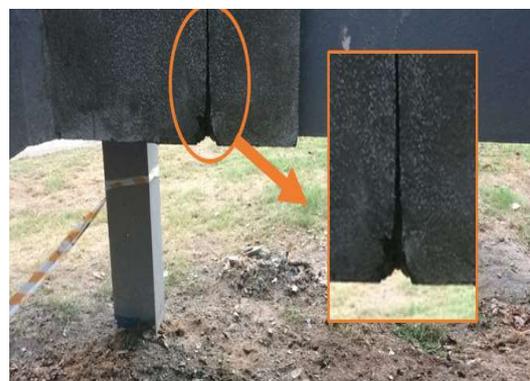
Figura 5: Ataque de sulfatos (→) na caixa de reunião de ETE.

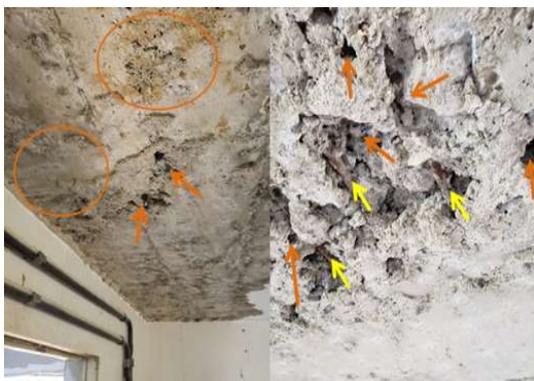
Por outro lado, é possível observar o dano estrutural de natureza adquirida causado pela ação dos sulfatos que contribuíram para a corrosão da armadura existente na laje superior de um anexo da ETE (Figura 6). Neste caso não houve ação direta do esgoto em tratamento, realçando a suscetibilidade de todos os tipos de estruturas em adquirirem problemas decorrentes do uso e da falta de manutenção preventiva.

Figura 6: Corrosão (⇒) e ação pelo ataque dos sulfatos (⇒) encontrados na laje superior de estrutura da ETE.

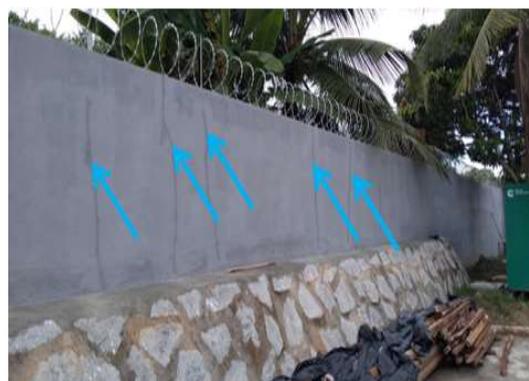
Outra patologia bastante comum, em ambientes de alta agressividade ou não, são as fissuras. Destaca-se como exemplo, os danos estéticos no muro externo da estação elevatória, que podem ter sido originadas devido à ausência de amarração ou a sua má execução entre as alvenarias, sendo um problema construtivo (Figura 7). Como se trata de uma EE, as vibrações excessivas oriundas das bombas de recalque

contribuem consideravelmente para o surgimento desta patologia. Pelo seu tamanho e profundidade não oferecem risco à estrutura.

Figura 7: Fissuras (⇒) no muro externo de EE.

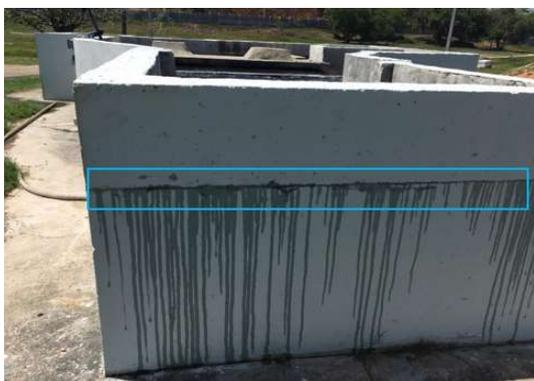
Ao contrário das anteriores (Figura 7), as fissuras encontradas são horizontais e tem sua origem em problemas construtivos, devido ao alteamento indevido, onde sua parte inferior foi realizada em concreto e a superior em alvenaria de vedação, causando problemas funcionais na caixa de saída do efluente tratado da ETE (Figura 8).

Figura 8: Fissuras (⇒) na caixa de saída do afluente.

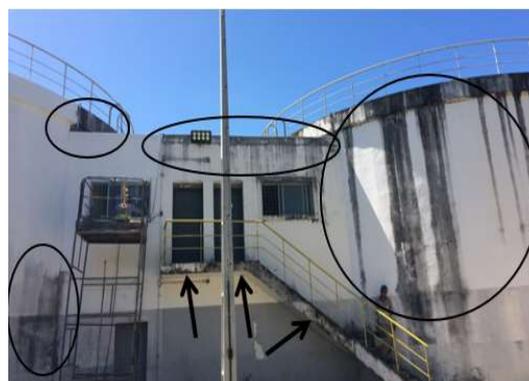
As manchas superficiais causadas por ação de agentes externos, que tem origem natural e representam danos estéticos nos biodigestores. Seu tratamento é bastante simples, mas possui periodicidade maior do que quando são problemas de tipo funcional ou estrutural (Figura 9).

Figura 9: Manchas pela ação de agentes externos (⇒) em biodigestores.

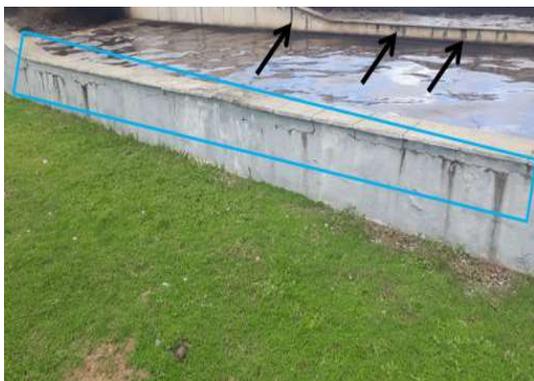
Também foram encontradas a presença de manchas causadas pela ação de agentes externos (chuvas) e fissuras, provocadas por causas naturais e problemas construtivos respectivamente, juntas estas patologias trazem danos funcionais nas paredes externas e internas nos valos da ETE do município de Paulista (Figura 10).

Figura 10: Fissuras (→) e manchas pela ação de agentes externos (→) nas paredes internas e externas dos valos de oxidação.

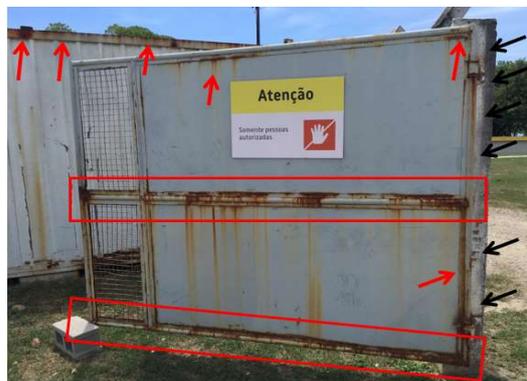
Devido à caracterização do ambiente agressivo, pela proximidade do mar e a falta de manutenção periódica, os danos estéticos são representados através de corrosão no portão de entrada e das manchas causadas pela ação dos agentes externos como a chuva no muro de entrada, estas manifestações têm sua origem adquirida na oxidação e natural nas manchas (Figura 11).

Figura 11: Manchas pela ação de agentes externos (→) e oxidação (→) em portão metálico.

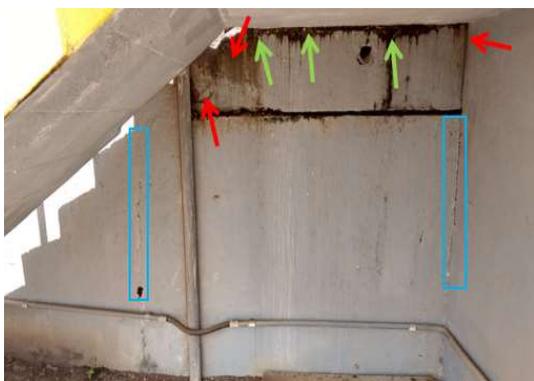
Verifica-se além da presença de bolor, as fissuras e manchas por oxidação que ocorrem devido à elevada umidade e ausência de exposição solar, que contribuem para formar um conjunto de patologias com sua origem adquirida devido ao ambiente, traz danos funcionais nas paredes externas dos valos, afetando levemente a eficiência da operação do sistema (Figura 12).

Figura 12: Fissuras (→), bolor (→) e manchas por oxidação (→) na laje inferior dos valos de oxidação.

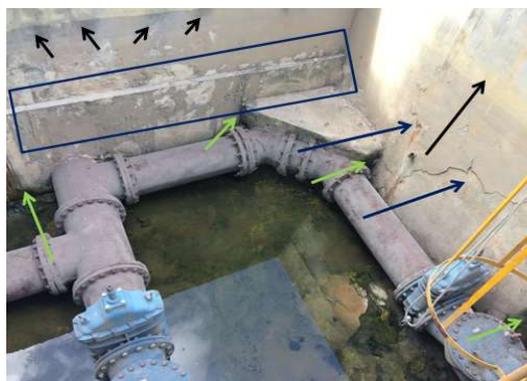
Já as manchas superficiais de origem natural causadas por ação de agentes externos (chuvas), a presença de bolor e descolamento por empolamento, que tem sua origem devido ao funcionamento do sistema, juntas as patologias encontradas causam danos estéticos na caixa do barrilete da estação elevatória (Figura 13).

Figura 13: Descolamento por empolamento (→), manchas pela ação de agentes externos (→) e bolor (→) na caixa do barrilete de EE.

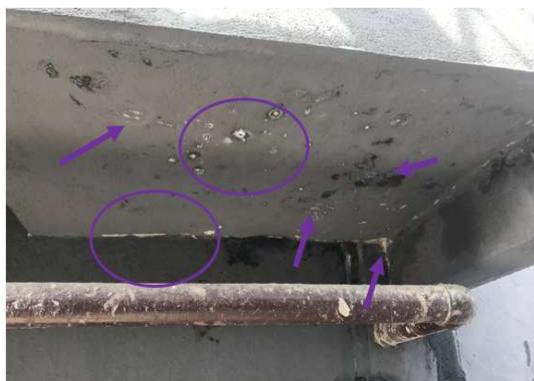
Figura 14: Eflorescência (→) encontrada na parte inferior da laje da caixa de areia.

A eflorescência foi originada devido a infiltrações ocasionadas pelo funcionamento das estruturas de tratamento, caixa de areia da estação (Figura 14) e valos de oxidação (Figura 15), sendo assim, classificado como um dano estrutural na primeira e funcional na segunda. Nos valos ainda podem ser identificadas a presença de bolor, fissuras e o ataque de sulfatos. Sendo o surgimento destas patologias ocasionados devido ao funcionamento e operação do sistema, sem as tratativas de proteção adequadas na fase de recuperação/construção da mesma.

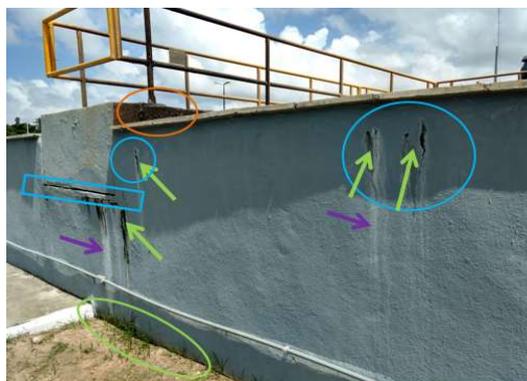
Figura 15: Bolor (→), ataque de sulfatos (→), fissuras (→) e o fenômeno da eflorescência (→) nas paredes dos valos de oxidação.

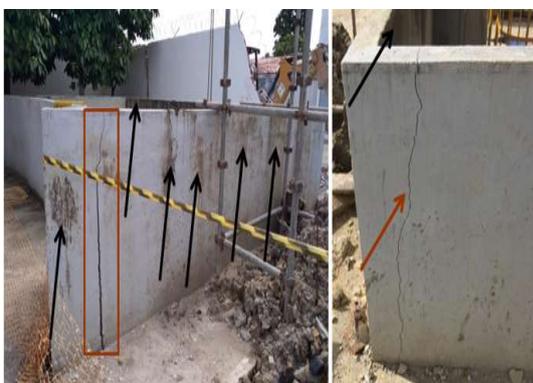
Manchas superficiais por ação de agentes externos caracterizam novamente dano estético (Figura 16) e trincas, danos estruturais, devido ao recalque ocasionado pela demolição da laje da caixa do barrilete da EE, sendo assim um dano estrutural e de origem accidental. Encontra-se também a corrosão e manchas por oxidação, provocando danos estruturais na tubulação ferro fundido de chegada do efluente (Figura 17). Sua origem pode ser classificada como adquirida, visto que há a incidência do contato direto com o esgoto.

Figura 16: Trincas (—) e manchas pela ação de agentes externos (—) na parede da caixa do barrilete de EE.

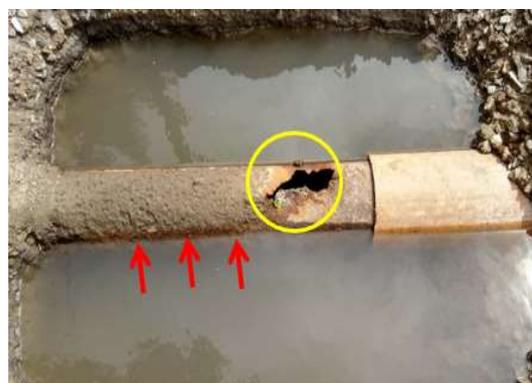
Figura 17: Corrosão (—) e manchas por oxidação (—) na tubulação de chegada do efluente.

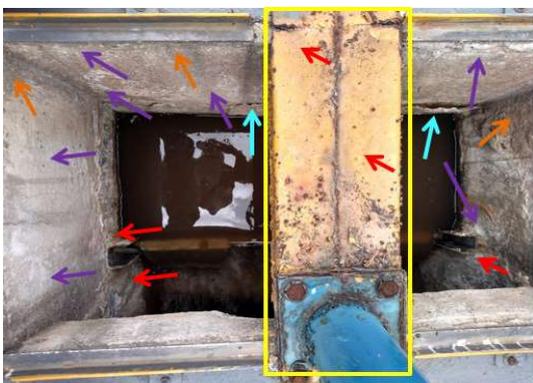
A abrasão pode ser observada pelo descolamento da superfície de concreto em conjunto com a ação do ataque de sulfatos, o fenômeno da eflorescência e as manchas da oxidação pela corrosão, encontrada na caixa de entrada da ETE (Figura 18) e a perda de aderência da armadura devido ao efeito de corrosão no pilar da estrutura da lagoa de decantação da ETE acarretando em um dano estrutural com uma provável origem congênita na escolha e definição do traço do concreto a ser utilizado (Figura 19).

Figura 18: Abrasão (—), corrosão (—), oxidação (—), eflorescência (—) e ação do ataque de sulfatos (—) na caixa de saída de ETE.

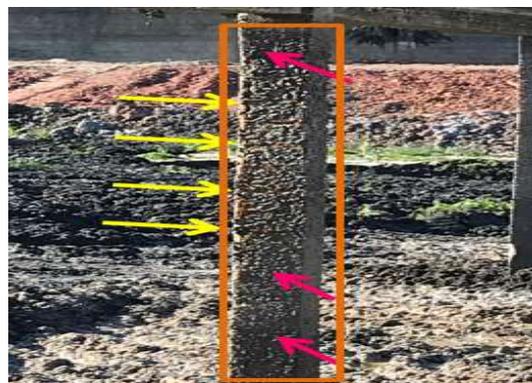
Figura 19: Lixiviação (—), ataque de sulfatos (—) e corrosão (—) na laje inferior da caixa de reunião da ETE.

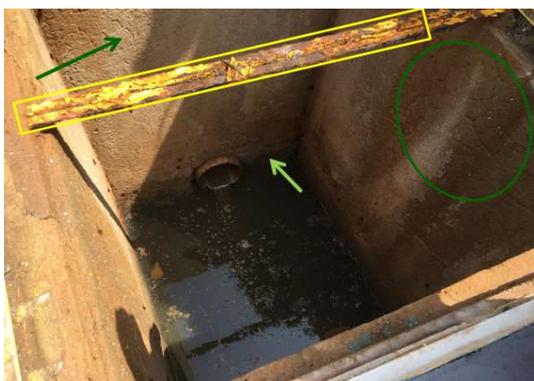
Diante da metodologia utilizada, existiu forte suspeita que pode ser diagnosticada como suscetível aos ataques por sulfatos, devido à presença de fissuras não uniformes, o que torna inviável a diferenciação entre as manifestações sem a utilização de ensaios (HELENE et al., 2016; RIBEIRO et al., 2019). Esta patologia junto com a presença de outras manifestações como bolor e corrosão, foram adquiridas pelo meio agressivo em que se encontram e trazem danos funcionais na caixa de entrada do poço úmido de ETE (Figura 20). Nota-se a presença de manchas causadas pela ação de agentes externos, de origem natural, além do descolamento com pulverulência na casa de apoio de EE com origem do tipo adquirida (Figura 21).

Figura 20: Presença de bolor (==), corrosão (==) e Reação Álcalis-Agregado (==) na caixa de entrada do poço úmido da ETE do município de Recife.

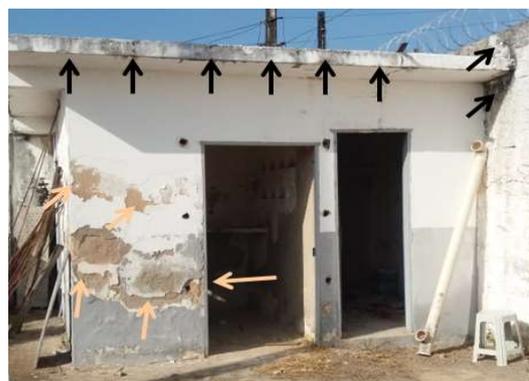
Figura 21: Presença de manchas pela ação de agentes externos (==) e descolamento com pulverulência (==) na casa de apoio de EE.
