## IX-010 - A URBANIZAÇÃO E O DESENVOLVIMENTO DE PROCESSOS EROSIVOS EM ÁREA DE PRESERVAÇÃO AMBIENTAL NA CIDADE DE MARINGÁ, PR

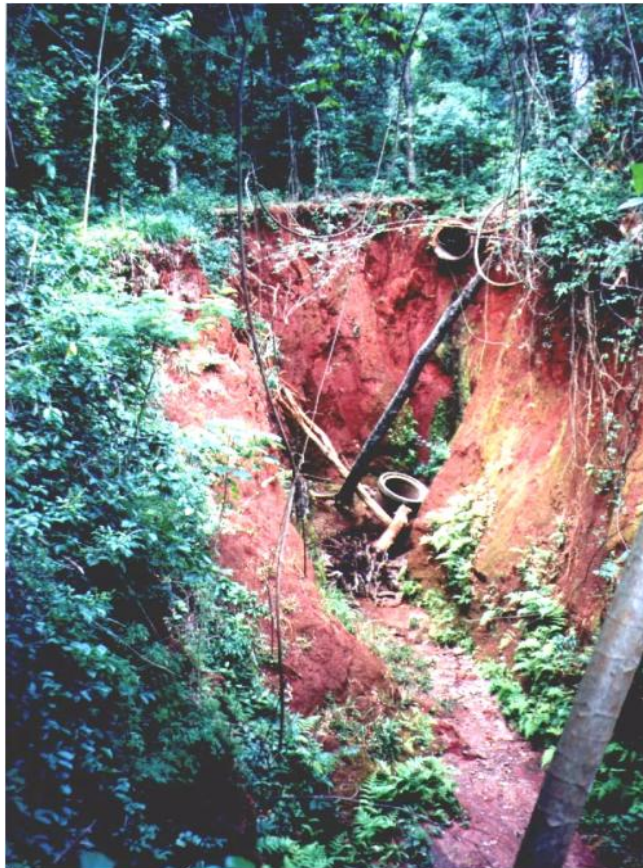
Nas ravinas iniciadas pelo escoamento superficial advindo das descargas dos coletores, as mais ativas e graves estão posicionadas na direção nordeste - ravina designada como Av. Paraná, ilustrada na Figura 2, nas quais ocorre uma forma erosiva em degraus (*erosão por cachoeira*), produzidas pelo escoamento superficial na cabeceira quando de eventos chuvosos e também pela própria diferença de potencial gravitacional. Na base destes degraus que se formam ao longo dos ravinamentos, há a geração de “marmitas”, sendo mais profundas a montante e mais rasas a jusante. Verifica-se também o surgimento de *alcovas de regressão*, como aquelas citadas por Oliveira (1999), devido a atuação de fluxos subverticais gerando constantes solapamentos na base e nas laterais das incisões.

Essas incisões têm profundidade média de 5 metros e extensão média de 50 metros, cada. A calha de suporte do córrego Cleópatra, após receber as ravinas, trecho médio-alto do curso, estende-se para a face sul em linha contínua, por aproximadamente 800 metros, com profundidade e largura média de 7 e 30 metros, respectivamente.

**Figura 2: Cabeceira da ravina da Av. Paraná, evidenciando-se, ao fundo, o coletor de águas pluviais**

Infelizmente, essa readequação final dos coletores com as respectivas vazões concentradas nos pontos de lançamento está ocasionando o desenvolvimento de novas feições erosivas, principalmente nas encostas adjacentes, agora com mais energia hidráulica e aprofundando ainda mais as erosões existentes. Dissipadores de energia não foram construídos adequadamente com o intuito de amortecer o impacto das águas, ocorrendo com isso o solapamento basal das encostas. Por ocasião da construção deste anel no entorno do bosque, observou-se que a PMM não tomou alguns cuidados necessários, como por exemplo: realizou desmates desnecessários no interior da área florestada quando da implantação de emissários e assentou galeria de águas pluviais de forma incorreta, não se preocupando em instalar elementos dissipadores de velocidade nas suas extremidades. Desta forma, promoveu a criação de novas ravinas.

Não queremos afirmar que as águas coletadas não devam ser direcionadas para os pontos mais baixos e ter o seu escoamento por gravidade no interior de áreas de preservação. O que se questiona é a forma inadequada e a sua qualidade como são lançadas essas águas, sem os redutores de velocidade nas extremidades dos emissários que deveriam ir até o talvegue e protegidos por bacias de dissipação com o intuito de evitar a retirada de sedimentos e reduzir a velocidade das águas.
