IV-148 - APLICAÇÃO DA TÉCNICA DE RECUPERAÇÃO DE NASCENTES EM UMA PROPRIEDADE RURAL LOCALIZADA NO MUNICÍPIO DE ITABIRA/MG

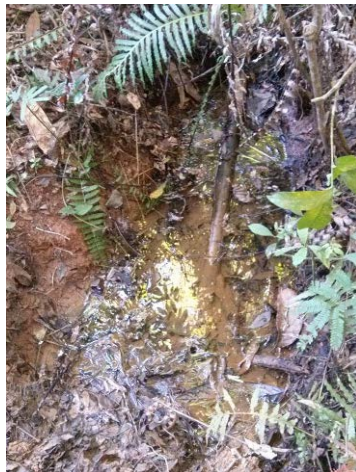
Em julho de 2016 determinou-se a viabilidade de intervenção em uma nascente (Figura 2) de uma propriedade rural da cidade de Itabira/MG, coordenadas geográficas 19°39'07,95" S e 43°11'09,98" W, a fim de aumentar a sua vazão. Para a recuperação da nascente foi obtida uma autorização junto ao órgão ambiental competente, conforme o Artigo 21 do Código Mineiro Florestal (MINAS GERAIS, 2013).

Figura 2: Área antes da intervenção

Comparando-se a área antes e após a intervenção realizada, pode-se observar que inicialmente o local estava assoreado por matéria orgânica e solo de tal forma que a captação para consumo da propriedade fora prejudicada, não sendo possível quantificar a vazão de água do local. Durante as intervenções realizadas, descobriu-se a existência de três olhos d'água sob a camada de solo, que foram direcionados ao curso principal do sistema de drenagem. Os resultados referentes às vazões de água obtidas encontram-se na Tabela 01:

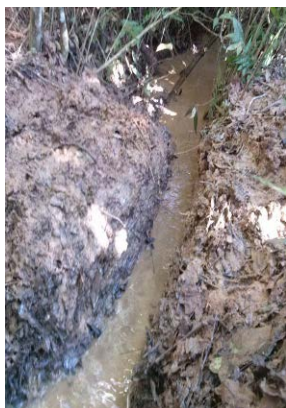
Figura 3: Escavação de valas

Após o diagnóstico da área, verificou-se a possível localização dos olhos d'água, realizou-se a limpeza ao seu redor, promoveu-se o desassoreamento a partir da escavação de valas até chegar em terra firme utilizando ferramentas como enxadas e pás. As valas foram confeccionadas de modo a direcionar todos os cursos d'água para um curso principal (Figura 3).

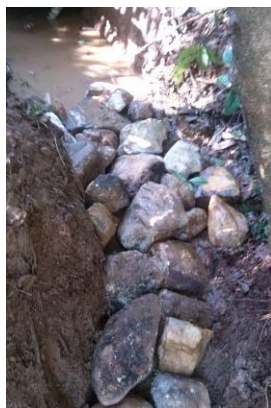
Figura 4: Colocação de rochas

Foram colocadas pequenas pedras sobre os olhos d'água, evitando a compactação e assoreamento dos mesmos. Preencheu-se o sistema de drenagem com pedras de mão; aplicou-se uma lona plástica sobre as pedras, com a finalidade de impedir que as partículas de solo adentrem o sistema e obstruam a passagem da água; e, por último, colocou-se o solo removido por cima (Figuras 4, 5 e 6).

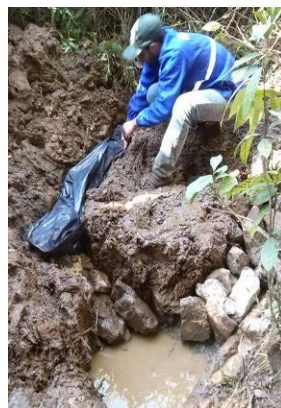
Figura 5: Cobertura com lona

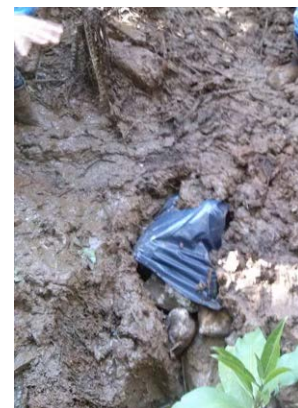
Figura 6: Cobertura com solo

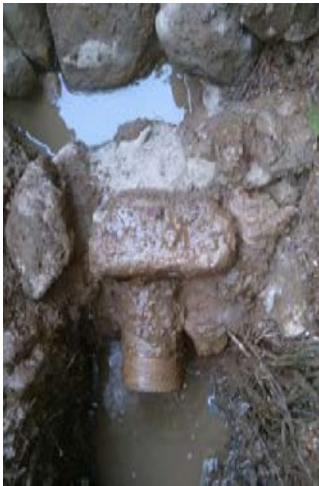
Figura 7: Tubo de limpeza

Escolheu-se um ponto a jusante do curso principal para construção de uma barragem de contenção da água para captação. Seguidamente, foi produzida uma argamassa a partir da mistura de solo argiloso (“terra de formigueiro”) e cimento na proporção de 3:1 (sendo três partes de solo para uma de cimento). Esta argamassa foi utilizada em toda a confecção da barragem. Aplicou-se a mistura seca de solo e cimento na parte mais baixa do local escolhido formando uma base, posicionou-se um tubo de limpeza de PVC com 100 mm de diâmetro e 40 cm de comprimento, recobrimo-o com pedras e argamassa (Figura 7). Realizou-se o cálculo da vazão a partir da coleta cronometrada da água extravasada no tubo de limpeza, utilizando-se um recipiente transparente graduado com volume de 500 ml.

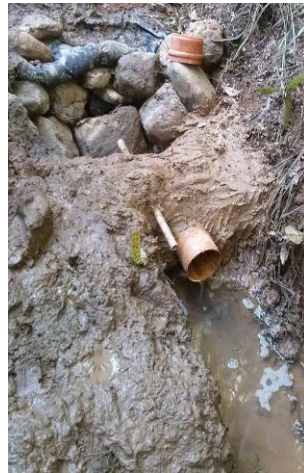
Figura 8: Tubo de captação

Aguardou-se por um intervalo de aproximadamente 12 horas para que a massa reagisse e adquirisse consistência e resistência. Após o intervalo, continuou-se o processo de construção da barragem, adicionando mais argamassa e, em altura intermediária foi posicionado o tubo de captação de PVC com 25 mm de diâmetro e 40 cm de comprimento (Figura 8). Deu-se continuidade a construção da barragem e, na parte superior, foram

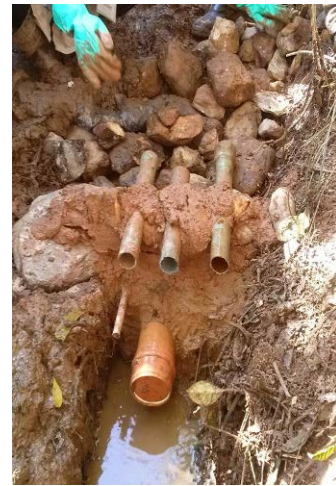
Figura 9: Tubos extravasores

inseridos três tubos extravasores do excesso de água com 50 mm de diâmetro e 40 cm de comprimento cada. Por fim, os tubos foram recobertos com mais camadas de argamassa e pedras até atingir a altura do terreno.

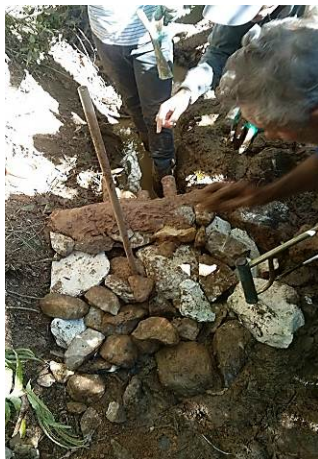
Figura 10: Encaixe do tubo de desinfecção

Após a confecção da parede utilizaram-se somente pedras para preenchimento da barragem, sendo que no fundo foram colocadas pedras pequenas e aplicadas pedras grandes até atingir o nível do terreno. Verticalmente, encaixou-se no meio das pedras um tubo de desinfecção de PVC de 25 mm de diâmetro e 1 metro de comprimento, com a extremidade inferior chanfrada (Figura 10). Cobriu-se a parte superior do tubo com uma tampa de garrafa PET.

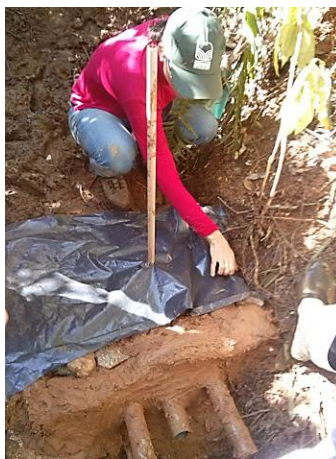
Figura 11: Aplicação da lona plástica

Por cima da camada de pedras foi disposto um pedaço de lona de plástico cobrindo toda a barragem (Figura 11) e aplicou-se a argamassa por cima, recobrendo a lona e selando a barragem. Realizou-se o acabamento regularizando a argamassa.

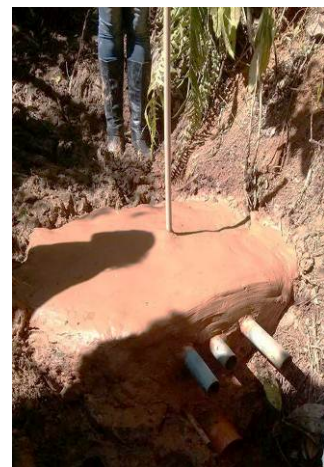
Figura 12: Nascente recuperada

Foi constatado um aumento de aproximadamente 51,78% na vazão de água do sistema de drenagem, fato que comprova a eficiência da técnica aplicada no local, pois mesmo sendo realizada em um período de estiagem o incremento da vazão foi significativo, propiciando o melhor aproveitamento dos recursos hídricos da propriedade.
