XII-008 – BLOQUEIO EM CARGA DE TUBULAÇÃO DE ESGOTO BRUTO ATRAVÉS DA TÉCNICA DE CONGELAMENTO CRIOGÊNICO

RESUMO

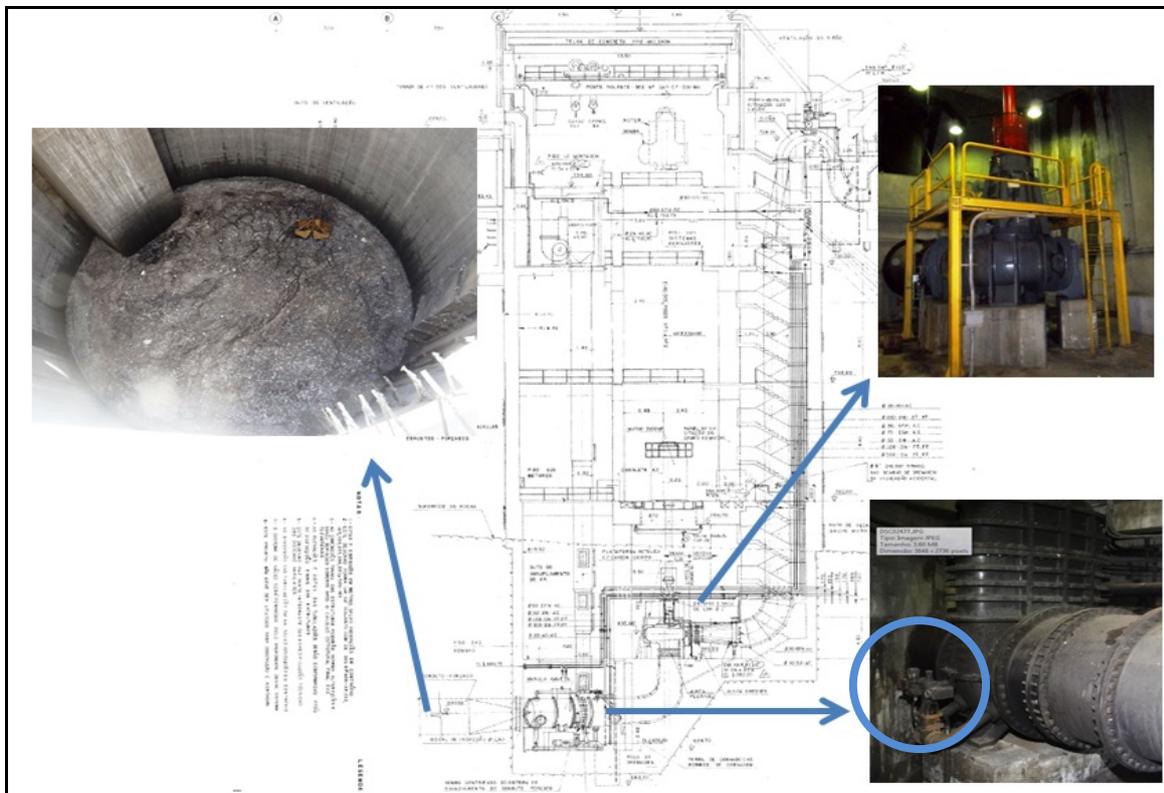
A equipe de manutenção da ETE Barueri necessitava fazer a retirada de uma de suas bombas de esgoto bruto da EEE Final para reforma. Este equipamento encontra-se instalado em uma elevatória de poço seco, porém ele trabalha afogado a uma profundidade de quase 40 metros, conforme mostra a Figura 1.

Figura 1: Perfil do poço de sucção com a indicação de localização da bomba a ser reparada, da válvula de bloqueio DN2000, da válvula do “*by-pass*” DN150 com vazamento e do poço de sucção

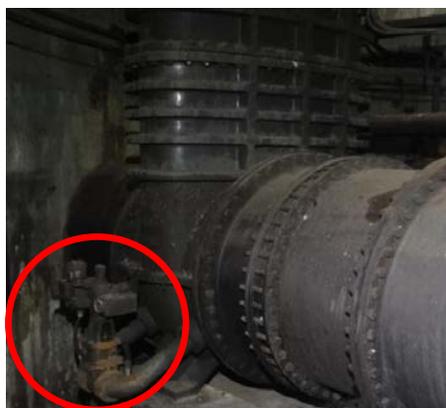
A válvula de bloqueio DN2000 entre a sucção da bomba e o poço estava dando passagem com o esgoto chegando até o nível da bomba impedindo sua retirada. Após análise da situação, a equipe de manutenção local concluiu que a passagem de esgoto estava ocorrendo pela válvula gaveta DN150 do “*by-pass*” da válvula DN2000, pois a operação não conseguiu fechar a válvula do “*by-pass*” totalmente, suspeitando que pudesse haver algum material depositado na sua sede de vedação.

Foto 1: Indicação da válvula DN150 do “*by-pass*” onde foi identificada passagem de esgoto

Em termos de manutenção, a tarefa a ser realizada parecia bastante simples, era preciso apenas fazer a substituição da válvula gaveta DN150, mas como retirar esta válvula se não havia nenhuma forma de bloqueio do fluxo a montante dela entre o poço que recebe a maioria do esgoto bruto da RMSP e a referida válvula?

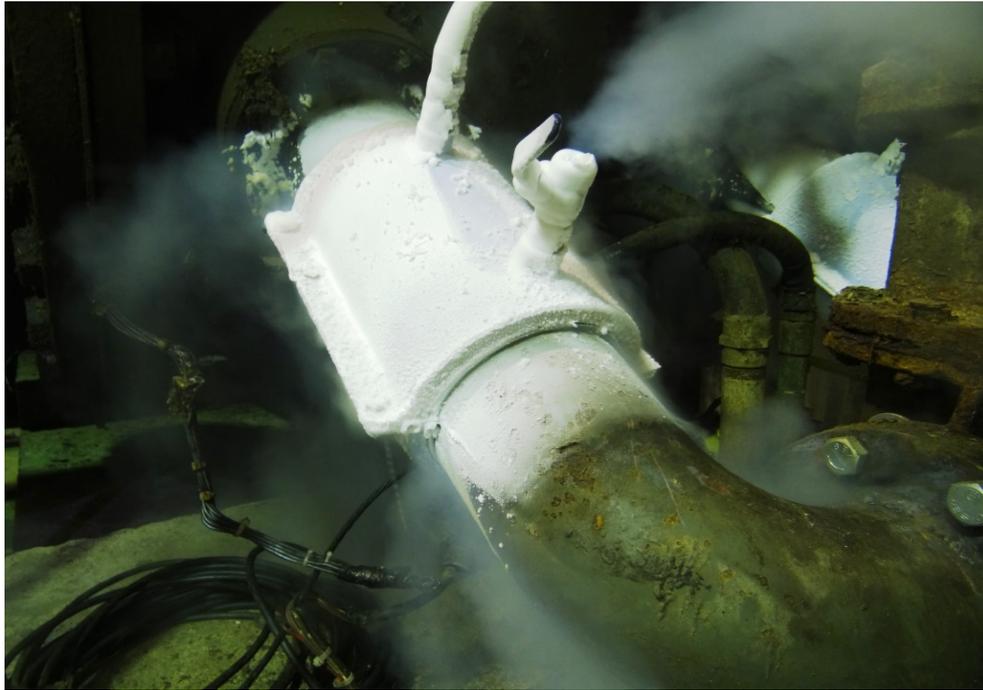
Foto 2: Camisa na tubulação DN150 promovendo o seu congelamento e bloqueio

O processo de bloqueio em carga de tubulação consiste na instalação de um dispositivo tipo camisa no ponto a ser congelado onde é injetado Nitrogênio líquido, N₂ a uma temperatura de - 197°C o que promove a formação gradual de um plug de gelo no interior da tubulação suportando pressões maiores de 10 kgf/cm² bloqueando então a tubulação.

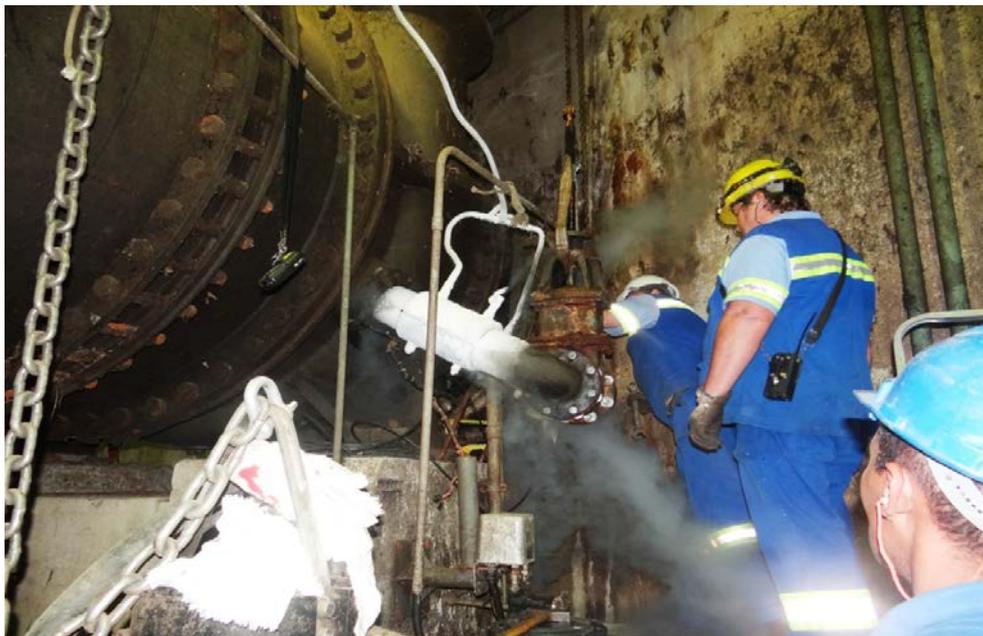
Foto 3: Após congelamento a montante e a jusante da tubulação DN150 do “by-pass”, início da retirada da válvula com problema de vedação.

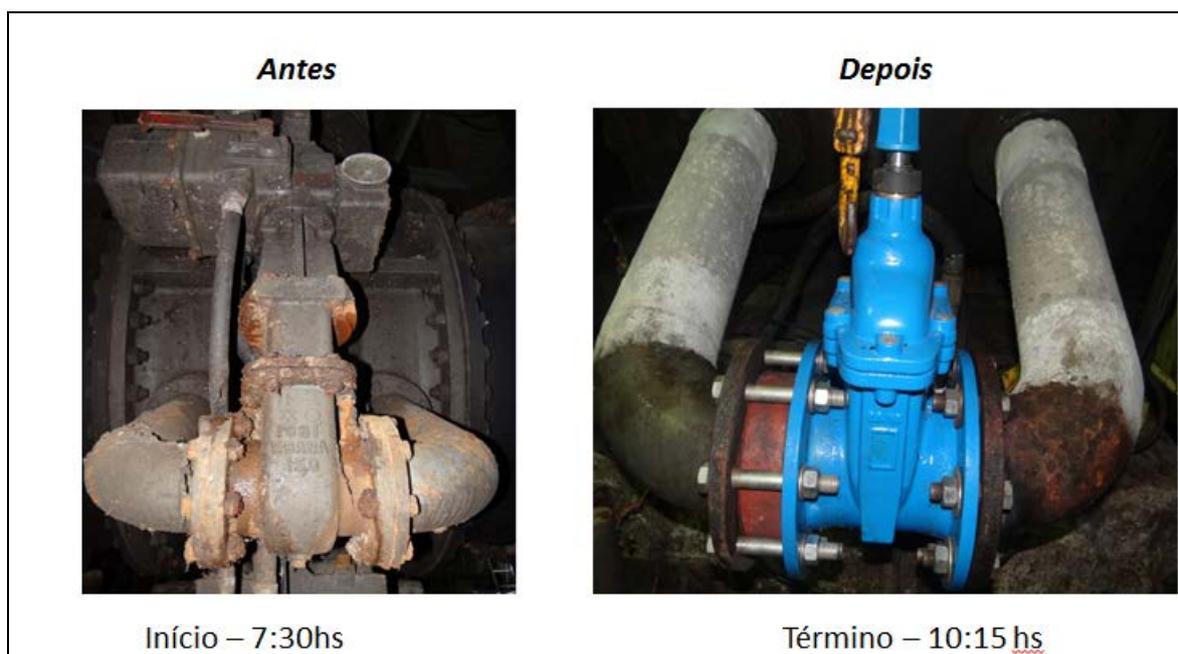
Foto 4: A situação antes e o depois dos trabalhos

Com a substituição da válvula DN150 a manutenção da área conseguiu vedar a tubulação de sucção de esgoto, permitindo enfim a sua drenagem e a retirada da bomba de esgoto bruto Ebara para execução da manutenção em oficina, de forma a restabelecer a confiabilidade do bombeamento da EEE Final como um todo.
