## I-344 - MONITORAMENTO E TRATAMENTO DE ÁGUA DE FONTE ALTERNATIVA COLETIVA – ESTUDO DE CASO EM CONDOMÍNIO RESIDENCIAL

### RESUMO

Este trabalho apresenta um estudo de caso em um condomínio na Zona Oeste do Município de São Paulo, apresentando alguns aspectos relacionados ao tratamento, ao monitoramento e à manutenção do poço profundo.

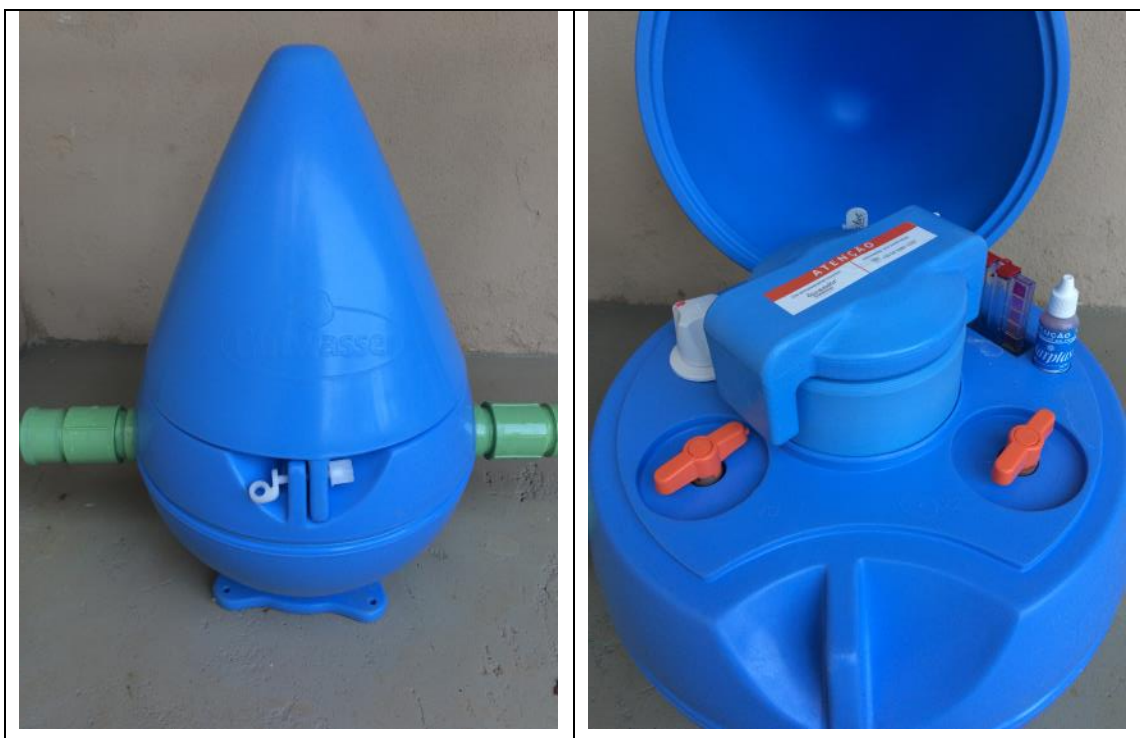
**Figura 1: Dosador hidráulico de cloro adotado no condomínio do estudo de caso.**

Foi adotado um dosador hidráulico de ácido tricloroisocianúrico (de teor ativo 90%, em formato sólido de tablets), modelo GUTWASSER, da Empresa LICS SUPERÁGUA. Este dosador representa uma boa alternativa para casos em que se deseja simplicidade operacional, estabilidade do cloro ao longo do tempo e distância (já que a reação de liberação do ácido hipocloroso é mais lenta), e menor risco de segurança aos trabalhadores. A Figura 1 apresenta fotografias do dosador hidráulico adotado e a Tabela 1 apresenta uma comparação desta técnica com a solução tradicional de dosagem de solução de hipoclorito de sódio.

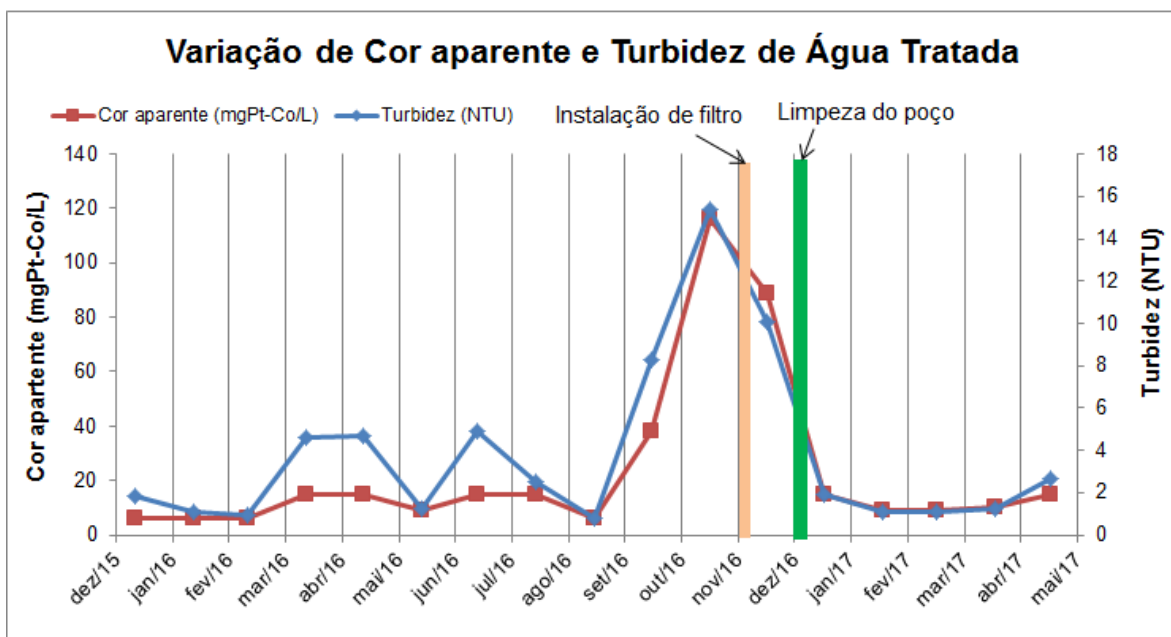
O gráfico da Figura 2 apresenta a variação dos parâmetros Cor aparente e Turbidez da água tratada imediatamente após o clorador, os únicos que superaram os Valores Máximos Permitidos (VMPs) da Portaria nº 2914/2011 durante todo o período de monitoramento. Neste período, o poço permaneceu desativado, sendo utilizado apenas para jardinagem, e a água consumida foi apenas da companhia de água.

**Figura 2: Gráfico de variação dos parâmetros Cor Aparente e Turbidez da água tratada imediatamente após o clorador ao longo do tempo, com destaque para as datas adoção das medidas corretivas (instalação de filtro e limpeza do poço).**

Pode-se observar na Figura 2, que o Filtro granular não foi sozinho capaz de reduzir os valores de cor aparente e turbidez abaixo dos VMPs, pois os valores destes parâmetros na água bruta atingiram patamares muito elevados.

Contudo, o procedimento de limpeza fez com que os valores voltassem a atingir os níveis de potabilidade da água. Os técnicos da empresa responsável pela limpeza relataram forte acúmulo de sedimentos nas tubulações e bomba (Figura 3).

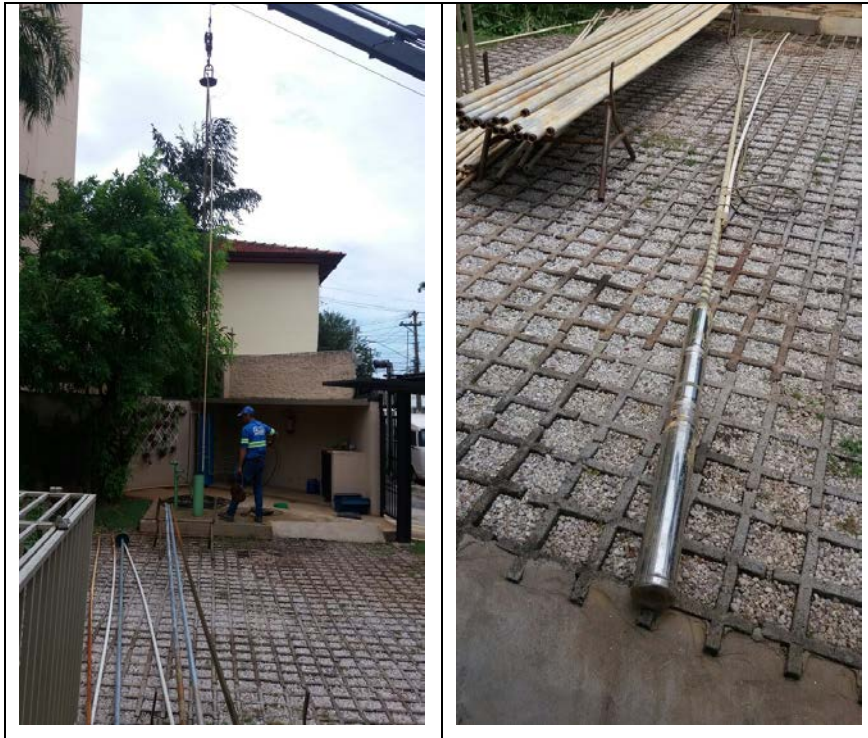
**Figura 3: Registro do procedimento de limpeza do poço do condomínio do estudo de caso.**

Na manutenção realizada, foi retirada toda a tubulação de sucção para limpeza de seus componentes (incluindo a bomba), realizada limpeza via compressor e introdução de agente químico desincrustante e, por fim, reinstaladas todas as unidades do poço.

Uma hipótese para os elevados teores de sólidos suspensos na água pode ter sido a ocorrência de acúmulo de sedimentos em períodos em que o poço esteve permanecia desativado para o uso da água da companhia de saneamento, pois é recomendado o uso do volume relativo à tarifa mínima da Concessionária (10 m<sup>3</sup>/economia).
