VI-214 - SANEAMENTO RURAL: ESTUDO DE CASO NA COMUNIDADE DO RIO LIGAÇÃO NO MUNICÍPIO DE FRANCISCO BELTRÃO-PR

RESUMO

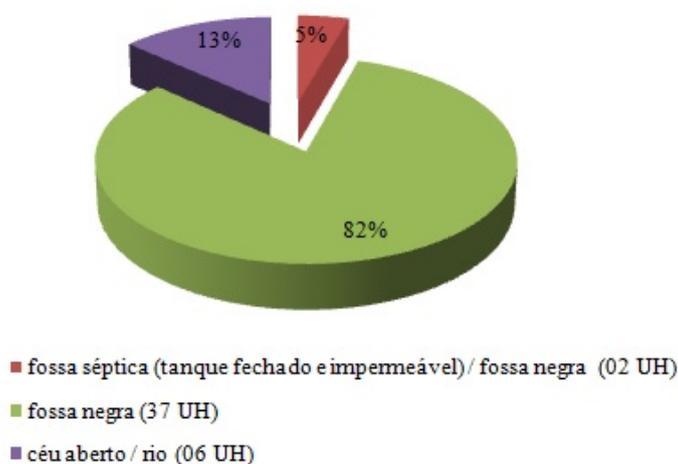
Figura 3: Destino do esgoto doméstico do banheiro da casa.

Através da Figura 3 pode-se observar as informações no que se refere ao destino final do esgoto doméstico produzido no banheiro pelos moradores em suas respectivas casas. São apresentados 3 (três) sistemas que são utilizados pelos moradores, sendo: fossa séptica em material de concreto impermeável e fechado; a fossa negra, que é um buraco escavado no solo, o qual, na maioria dos casos não é preenchido com pedras; e a céu aberto, em que os resíduos são lançados diretamente no solo, no rio ou córrego existente na propriedade.

Do total de 45 UH entrevistadas, somente 5% das UH's possuem fossa séptica e dispõe de fossa negra, utilizando os dois sistemas para destino final do esgoto doméstico. Porém, identificou-se que essa pequena parcela que dispõe desse sistema mais completo trata-se de unidades que foram atendidas por algum programa habitacional de habitação rural, que fazia tal exigência ao cumprimento do projeto de esgotamento sanitário. A maioria das casas 82% utilizam o sistema de fossa negra, sem outro sistema de tratamento complementar. Na maioria dos casos, essa fossa não é preenchida por pedras, o que auxiliaria no processo de filtragem dos resíduos, impedindo que os resíduos tenham contato direto com o solo, antes de se decomporem. Porém, há 13% das UH's que não dispõe de nenhum sistema de esgotamento sanitário, tendo os resíduos lançados diretamente a céu aberto.

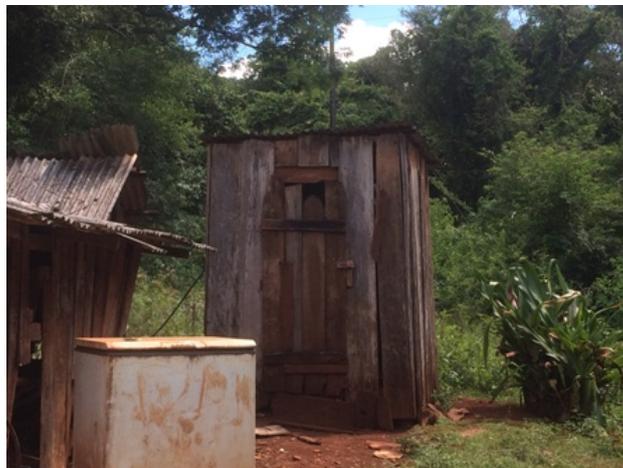
Figura 4: Banheiro (casinha) utilizado em algumas unidades habitacionais.

Durante as visitas a essas casas, constatou-se a presença de construções improvisadas e insalubres, além de construções em madeira do tipo "casinha" (Figura 4) no lado externo da casa, onde os moradores informaram utilizar como banheiro. Em duas casas visitadas não foi encontrado nenhum local destinado para uso como banheiro, ou seja, conforme relatos dos moradores da casa, os resíduos são lançados diretamente no córrego ou a céu aberto, no entorno da casa.

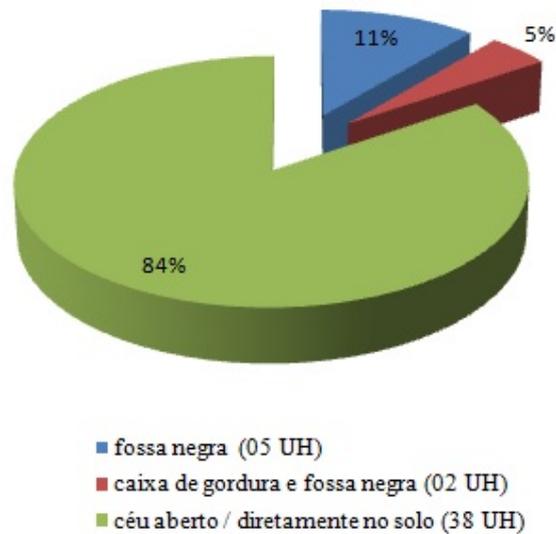
Figura 5: Destino do esgoto doméstico da cozinha e lavanderia da casa.

A Figura 5 ilustra as unidades que dispõe de fossa séptica e de fossa negra para destino final dos resíduos produzidos na lavanderia e na cozinha. Pelos dados obtidos, verificou-se que 84% das famílias entrevistadas lançam estes resíduos diretamente no solo, a céu aberto, ou seja, sem a adoção de nenhum tratamento no esgoto doméstico. Somente 5% das UH's dispõem de caixa de gordura para receber esses resíduos e posteriormente lançam na fossa negra, e 11% lançam somente na fossa negra.

Durante as entrevistas, os moradores quando questionados do destino desses resíduos, muitos informaram lançar diretamente no solo por se tratar de esgoto proveniente da lavanderia e da pia da cozinha, em que muitas vezes são resíduos formados por materiais químicos utilizados para limpeza como: sabão, detergente, água sanitária entre outros similares. Com isso, os moradores relataram que entendem que esses resíduos pudessem dispensar de algum tratamento ou destino correto, podendo ser lançados diretamente a céu aberto.

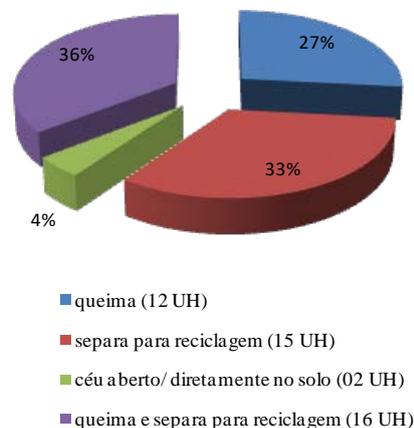
Figura 6: Destino dos resíduos sólidos (secos) produzidos na propriedade.

A Figura 6 apresenta os dados relacionados ao destino dos resíduos secos e reciclados produzidos na propriedade.

Foi verificado junto as entrevistas qual é o principal destino dos resíduos sólidos, neste caso, materiais secos, produzidos na propriedade, os quais podem ter como destino a reciclagem. De acordo com os dados obtidos, 27% das UH's relataram queimar os resíduos, sem se preocuparem em separar para o reciclado; 33% separam para reciclagem, os quais armazenam esses resíduos em sacos e uma vez ao mês levam até o ponto de coleta da comunidade, onde o caminhão da prefeitura passa recolher; 36% informaram separar para reciclagem, mas também utilizam a prática de queimar; E somente 4% das UH's, os moradores informaram não dar nenhum destino, simplesmente deixam a céu aberto, no entorno da casa.

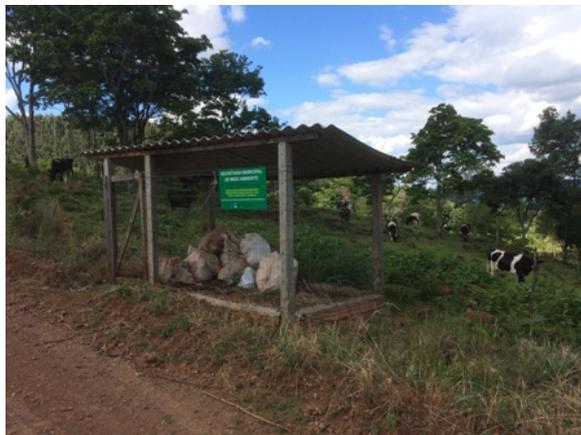
Figura 7: Ponto de entrega e coleta da prefeitura dos resíduos recicláveis.

prefeitura não passa próximo, tendo que haver um deslocamento para levar esses resíduos. O que dificulta para muitos moradores é esse deslocamento e a forma de levar esses materiais, neste caso, o transporte, desmotivando e até mesmo impedindo de que eles levem os resíduos reciclados até esse ponto de coleta. A Figura 7 ilustra o ponto de coleta fornecido pela secretaria de meio ambiente do município.
