**9711 - AUTOMAÇÃO DOS PAINÉIS DOS SOPRADORES DE AR DOS
TANQUES DE AERAÇÃO DE ESTAÇÃO DE TRATAMENTO DE ESGOTOS,
TENDO COMO OBJETIVO MELHORIA NO CONTROLE DE OXIGÊNIO
DISSOLVIDO DESSES TANQUES E EFICIÊNCIA ENERGÉTICA DO
EQUIPAMENTO**

Este trabalho tem como objetivo apresentar as melhorias realizadas nos painéis elétricos dos sopradores Dresser da Estação de Tratamento de Esgotos do ABC (ETE ABC), visando melhoria no controle de Oxigênio Dissolvido (OD) nos tanques de aeração, e conseqüentemente a estabilidade geral nos processos subsequentes. Visa também a eficiência energética nesta etapa do processo, considerando a Sabesp um dos maiores clientes da Companhia de Energia Elétrica da Região Metropolitana de São Paulo, Eletropaulo, e os sopradores serem os equipamentos com maior consumo da planta. Portanto qualquer diminuição na abertura dos sopradores representa importante redução no consumo de energia elétrica. Esse trabalho também detalha passo a passo as etapas e demonstra os resultados financeiros e operacionais obtidos com as intervenções realizadas.

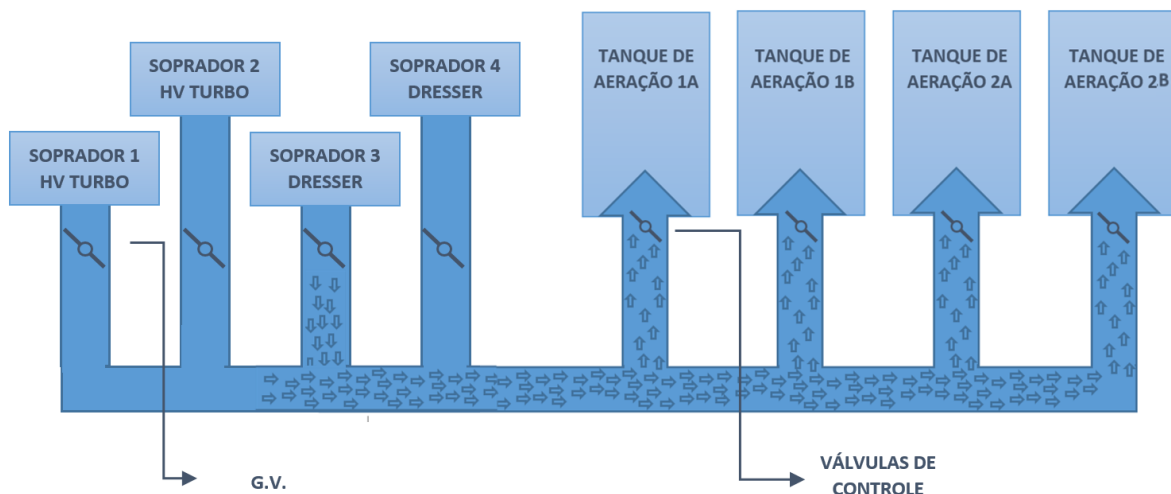
Os painéis antigos dos sopradores não permitiam o controle de pressão na saída do equipamento e conseqüentemente o controle de OD nos tanques de aeração. Isso acontece porque a modulação da válvula que controla vazão de ar individualmente em cada um dos tanques, altera a pressão de todo o sistema e as malhas dos outros tanques, como exemplificado abaixo, figuras 2 e 3:

Figura 2 - Malhas de controle de OD com mesma abertura nas válvulas e pressão estável

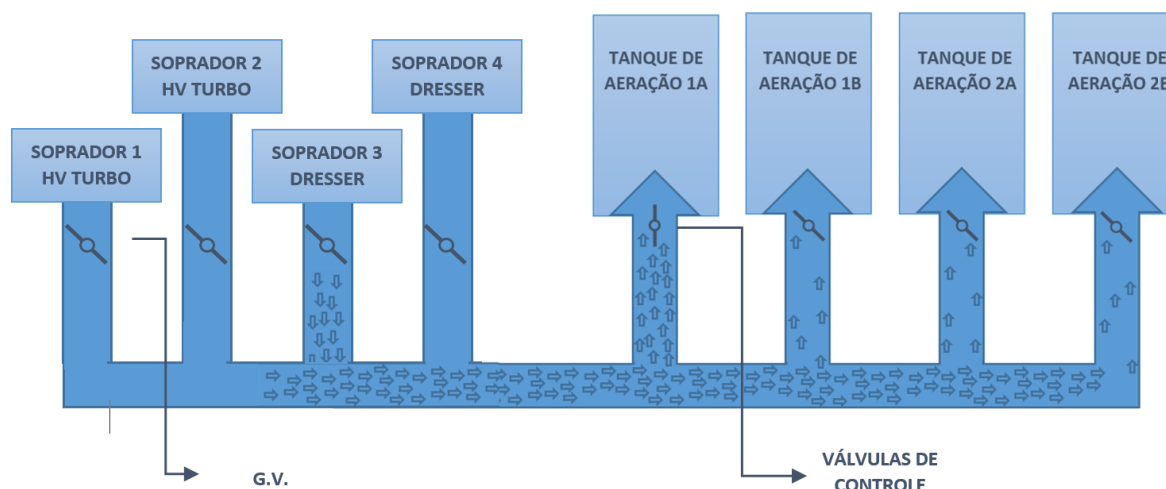
Figura 3 - Malhas de controle de OD, abertura da válvula em dos tanques afeta a pressão e o controle dos outros tanques

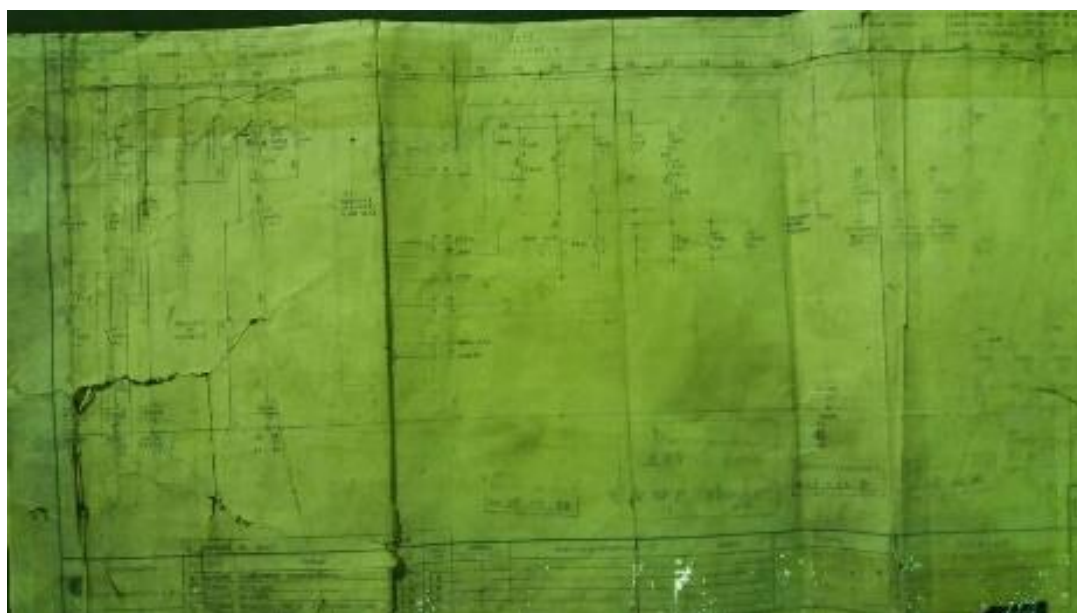
Nessa etapa a equipe eletromecânica juntou-se ao trabalho, com grande experiência nos comandos elétricos encontrados no antigo painel, realizou em conjunto com a equipe de automação, o trabalho de migrar os conceitos de funcionamento desse equipamento, para a linguagem de programação de máquina *Ladder* utilizada no CLP, permitindo que muitas das rotinas acontecessem agora de maneira automática (Figura 9).

Figura 9 – Antigos projetos elétricos passam a integrar a lógica de programação no CLP

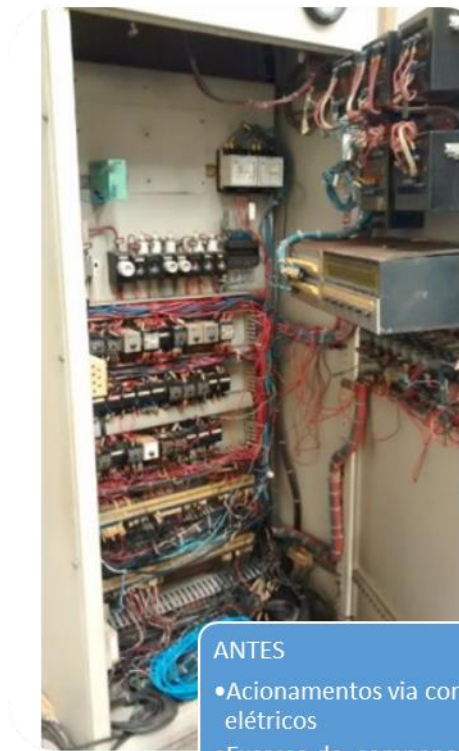
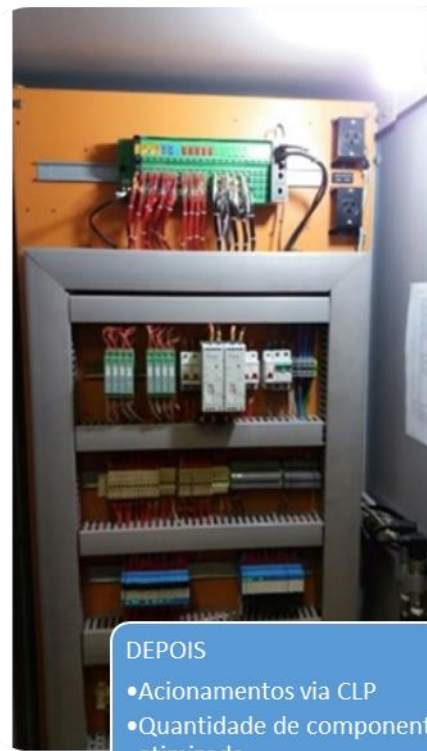
ANTES

- Acionamentos via comandos elétricos
- Excesso de componentes

DEPOIS

- Acionamentos via CLP
- Quantidade de componentes otimizada

Figura 18 – Antes e depois da parte interna do painel

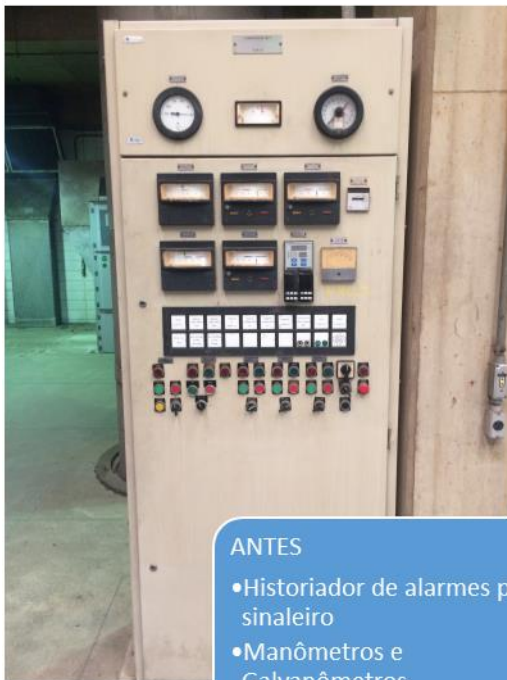
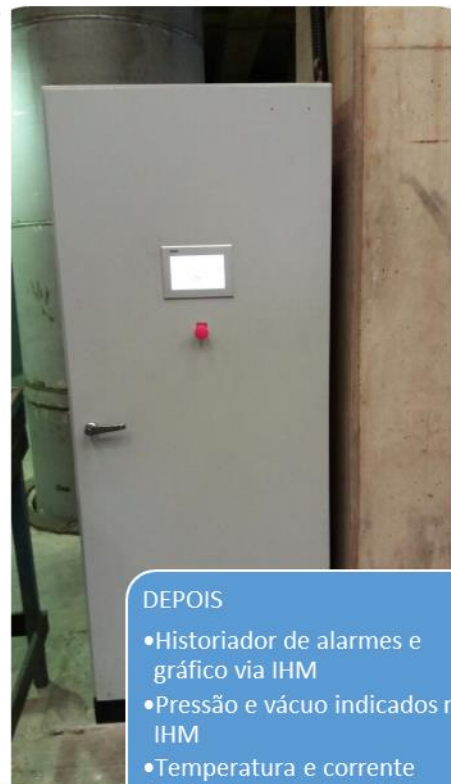
ANTES

- Historiador de alarmes por sinaleiro
- Manômetros e Galvanômetros
- Medidores de temperatura e corrente analógicos

DEPOIS

- Historiador de alarmes e gráfico via IHM
- Pressão e vácuo indicados na IHM
- Temperatura e corrente indicados, monitorados e registrados na IHM

Figura 19 – Antes e depois da parte externa do painel
