IV-042 - DIAGNÓSTICO E ANÁLISE DO SISTEMA DE DESCARGA DE ÁGUAS PLUVIAIS NO CÓRREGO MANDACARU EM MARINGÁ, PARANÁ

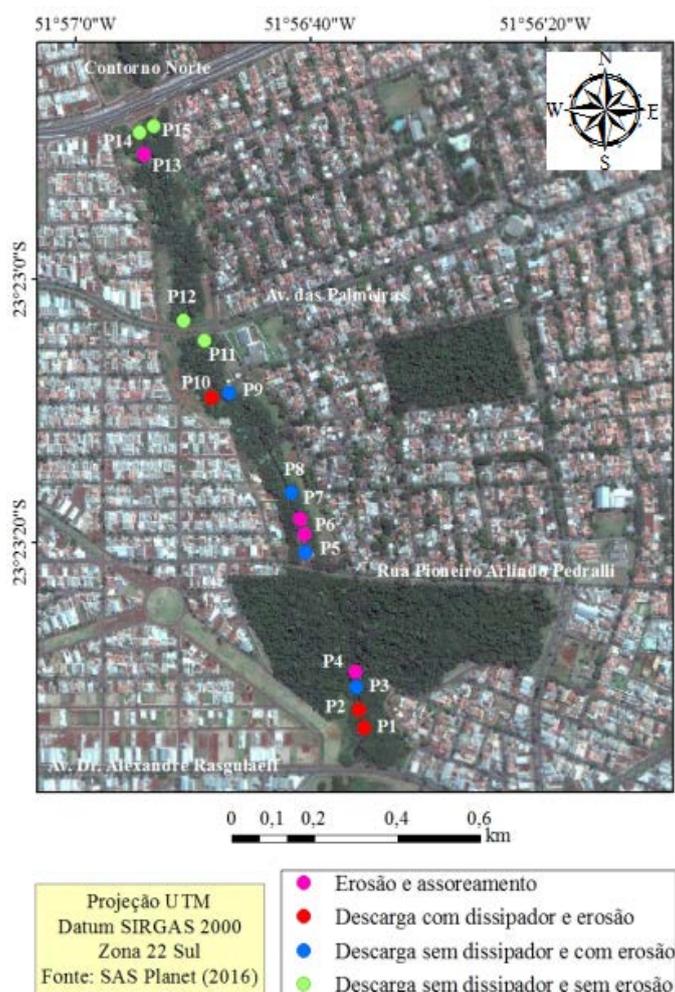
Figura 3: Localização dos pontos de drenagem pluvial, erosão e assoreamento identificados.

Conforme apresentado na Figura 3, de acordo com os 15 pontos identificados, foram observados os seguintes aspectos:

- 3 pontos apresentaram descarga de drenagem pluvial com dissipador de energia e erosão (pontos P1, P2 e P10);
- 4 pontos apresentaram descarga de drenagem pluvial sem dissipador de energia e com presença de erosão (pontos P3, P5, P8 e P9);
- 4 pontos apresentaram descarga de drenagem de água pluvial sem dissipador de energia e sem erosão (pontos P11, P12, P14 e P15);
- 4 pontos apresentaram processos erosivos e assoreamento (pontos P4, P6, P7 e P13).

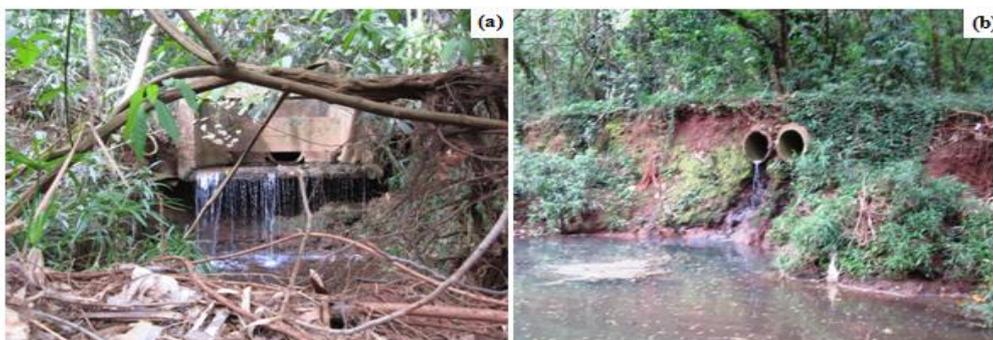
Figura 4: Sistemas de drenagem no córrego Mandacaru no Trecho 1: (a) Ponto 2 - drenagem de água pluvial com dissipador de energia e com erosão; (b) Ponto 3 - drenagem de água pluvial sem dissipador de energia e com erosão.

Conforme apresentado na Figura 4, mesmo com diferentes sistemas de descarga, a presença de erosão é notada em mais de um local ao longo da área avaliada. Todavia, conforme mostra a Figura 5, em alguns pontos notou-se a presença de sistemas que contribuem para a minimização da erosão e assoreamento. É importante frisar que a erosão é evitada somente no ponto onde ocorre a descarga da drenagem de água pluvial, com seu entorno apresentando perceptivelmente o carreamento de solo, como na Figura 5b.

Observa-se que não são utilizados dissipadores de energia em quase todos os pontos de descarga de águas pluviais no leito do córrego, o que potencializa a erosão do solo próximo a estes pontos. No entanto, nos pontos onde eles são utilizados ainda ocorre erosão, porém menos severas, indicando que o uso do dispositivo de dissipação reduz consideravelmente a erosão direta.

Torna-se necessário a realização de reparos periódicos por meio do poder público municipal, pois se pode notar a inexistência de medidas de conservação nos dissipadores de energia encontrados, visto que todos apresentavam sinais de desgaste. Assim como, a implantação de novos dissipadores em todos os pontos de drenagem de água pluvial, de forma a controlar ou até mesmo eliminar os processos erosivos e assoreamento no córrego Mandacaru.

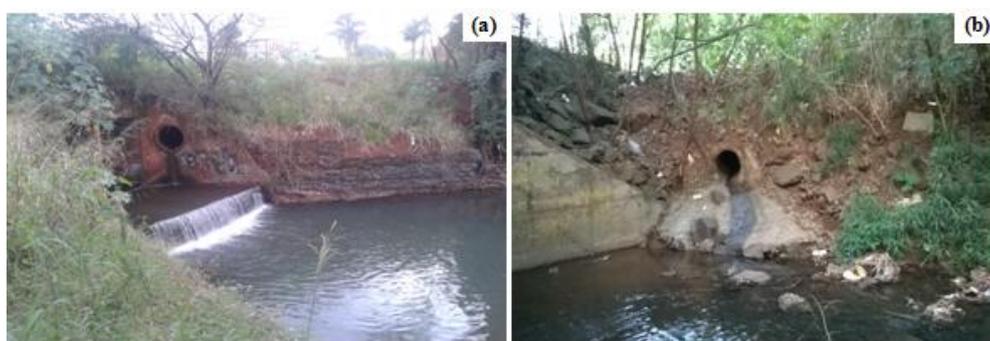
Figura 5: Sistemas de drenagem no córrego Mandacaru sem dissipador de energia e sem erosão no Trecho 3: (a) Ponto 12; (b) Ponto 15.

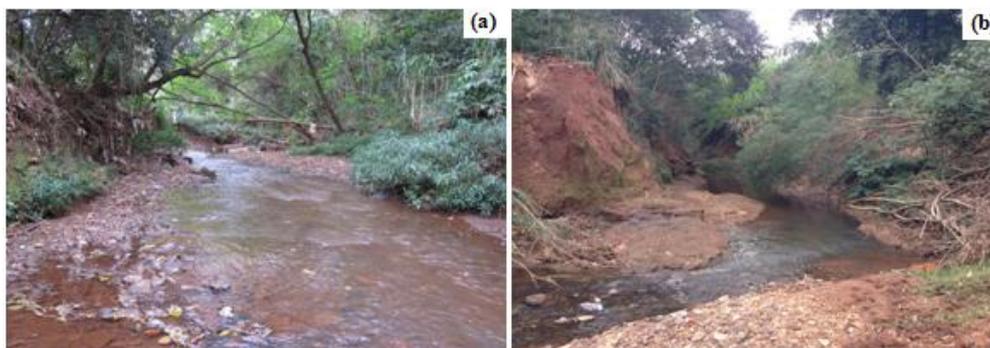
Figura 6: Presença de erosão e assoreamento no córrego Mandacaru: (a) Trecho 1 e Ponto 4 ; (b) Trecho 2 e Ponto 6.

Na Figura 6, nota-se a exposição de grande quantidade de raízes de árvores e muitos sedimentos, devido aos processos erosivos no qual se encontra os fundos de vale do córrego Mandacaru. No entanto, pode-se destacar que havia processos erosivos e assoreamento por todo o córrego, mas neste estudo, foram destacados os locais mais críticos que foram observados.

Assim como proposto no estudo realizado por Pini et al. (2016), a implantação de medidas mitigadoras para controle dos processos erosivos no córrego Mandacaru são necessárias como a restauração das estruturas existentes de drenagem pluvial, de forma a evitar que o escoamento superficial seja lançado diretamente nas margens ou no leito do córrego.

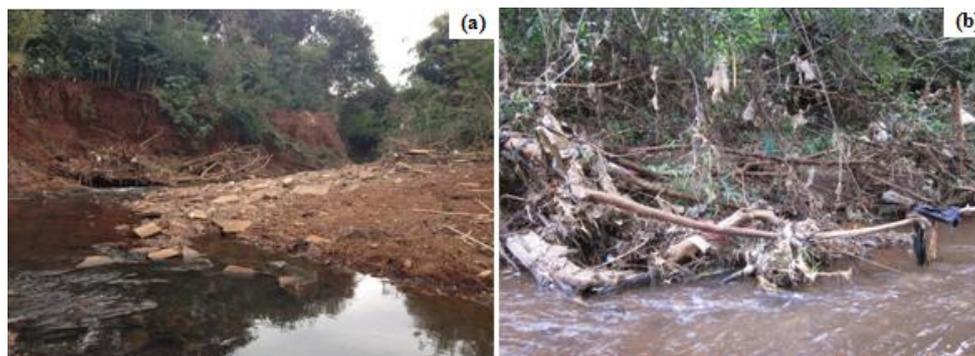
Ao longo do trecho estudado pode-se observar a presença de vegetação em toda a Área de Preservação Permanente (APP) do córrego, bem como resíduos sólidos que foram depositados ou carregados pela drenagem pluvial até o curso d'água. Estes resíduos não foram identificados por meio de pontuação dos locais, pois estavam dispersos ao longo da área de estudo, sendo que alguns resíduos se encontravam presos nos galhos e raízes da vegetação presente ao entorno do córrego Mandacaru. Tais fatores são observados na Figura 7.

Figura 7: Outros aspectos observados ao longo do córrego Mandacaru: (a) erosão, assoreamento e depósito de resíduos sólidos; (b) resíduos sólidos carregados pela drenagem pluvial.
