## IV-014 - AUMENTO DO VOLUME DE ACUMULAÇÃO EM BARRAGENS COM UTILIZAÇÃO DE FUSEGATE – APLICAÇÃO NA BARRAGEM DO RIO TAPERÁ

Este trabalho tem por objetivo apresentar os resultados obtidos pela Embasa com a instalação do dispositivo Fusegate na barragem do rio Tapera com o objetivo de aumentar o volume reservado e, consequentemente, ampliar a vazão regularizada pela barragem e assim poder garantir a vazão distribuída para o SIAA de Itaparica.

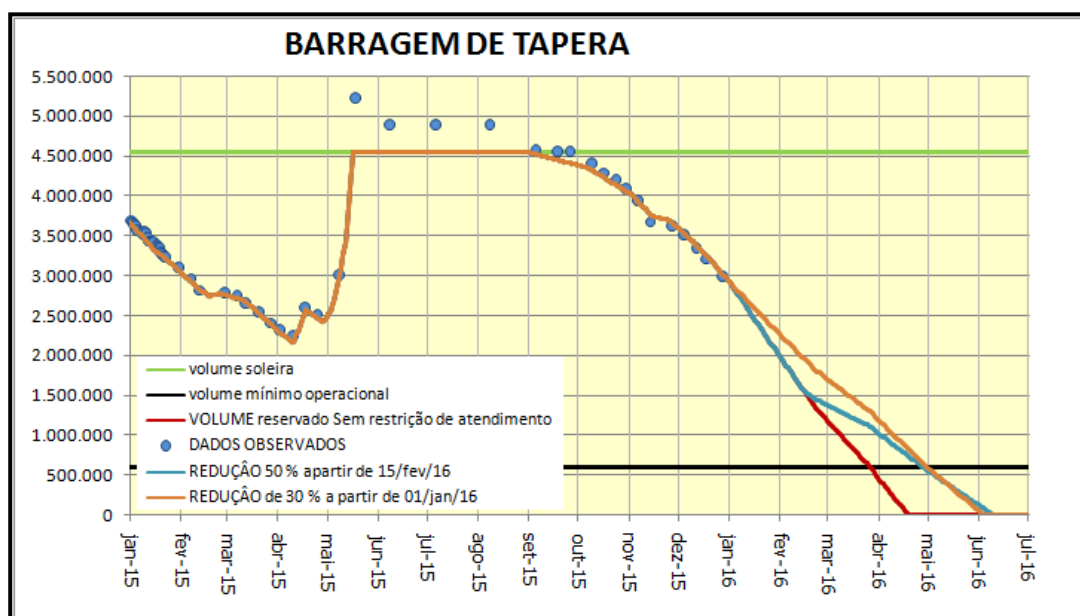
**Figura 1: Simulação do volume acumulado na barragem do rio Tapera para diferentes cenários de demanda em 2016.**

A diminuição da precipitação ocorrida no final de 2015 levou a que a Embasa realiza-se projeções para o volume acumulado esperado até o início do período chuvoso, o qual, normalmente, se dá em abril. Os estudos indicaram que o manancial estava por atingir o volume mínimo operacional no início do ano de 2016, próximo ao início do período chuvoso, levando ao risco de desabastecimento, como mostra a figura 1, a menos que se restringisse a oferta de água.

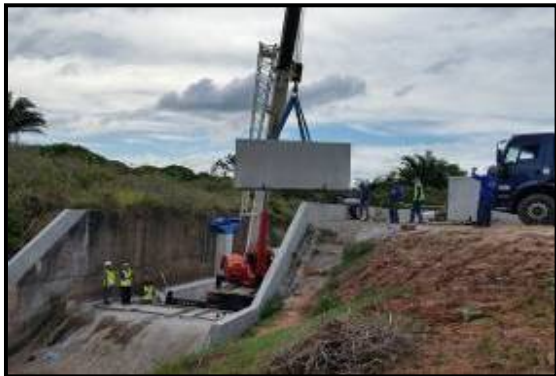
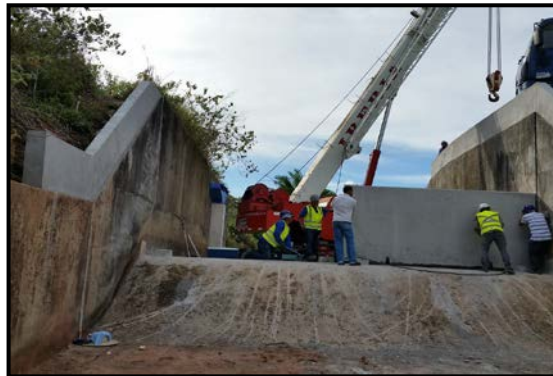
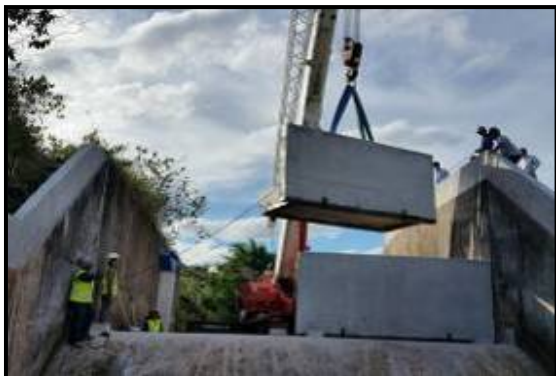
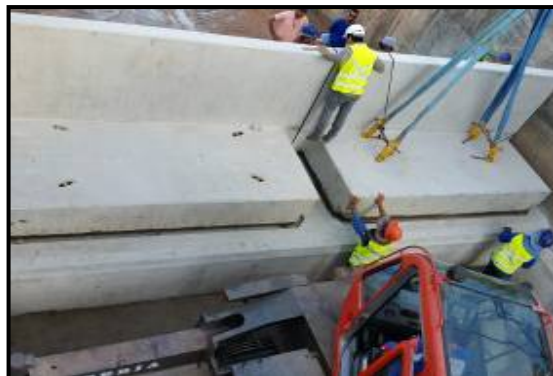
Foram projetados dois Fusegates, com dimensões de 1,84m de altura e 4,00m de largura, construídos em concreto pré-moldado e assentados, lado a lado, sobre a crista do vertedouro, Perfil Creager, formando uma barreira à passagem da água, como mostram as fotos 1 a 4. Como a base dos Fusegates era maior do que a crista do vertedouro, esta foi parcialmente demolida e ampliada, de modo a permitir o assentamento, como mostram as fotos 5 e 6. Devido ao aumento do nível da água na barragem, foi necessário alterar a estrutura de drenagem, aumentando a altura do dreno vertical, bem com ampliar o bordo livre (free-board) da barragem, utilizando-se para tanto, de estruturas de concreto pré-moldadas (foto).

Foto 1 – Vista da base de assentamento dos Fusegates.

Foto 2 – Vista de jusante do assentamento dos Fusegates.

Foto 3 - Vista de montante do assentamento dos Fusegates.

Foto 4 – Fusegate assentado, visto de montante.

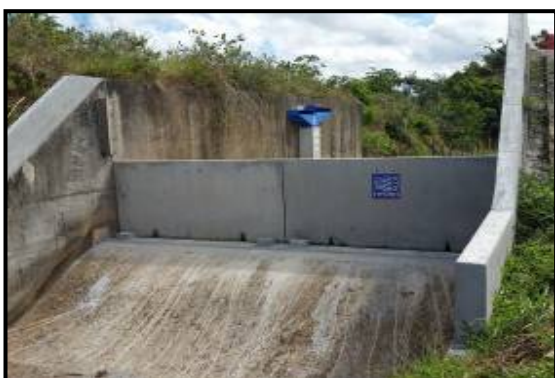
Foto 5 – Fusegates assentados, visto de jusante.

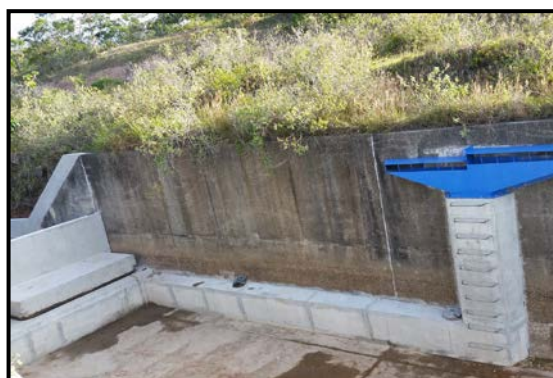
Foto 6 – Vista do Fusegate e do poço de alimentação, visto de montante.

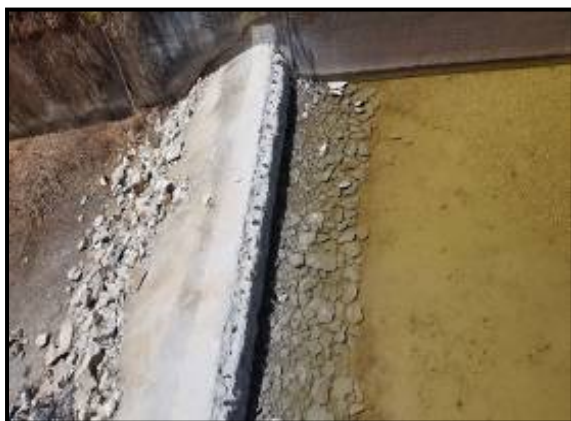
Foto 7 – Vista do vertedouro original (jusante para montante).

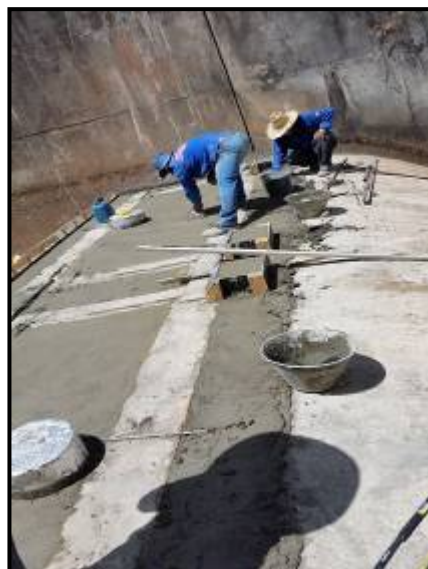
Foto 8 – Vista da ampliação do vertedouro, observando-se os pedestais de contenção (montante para jusante).

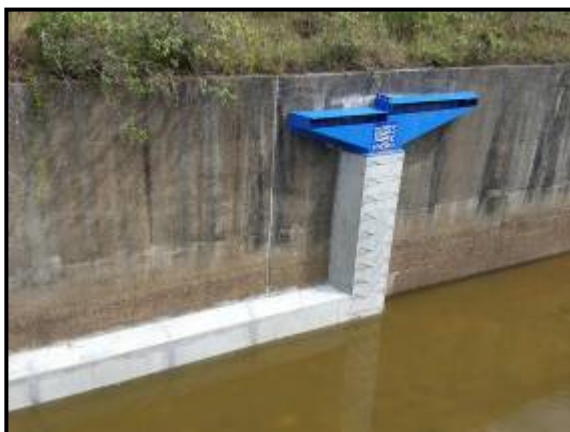
Foto 9 – Vista do poço de alimentação, a montante do vertedouro (NA 14,53; em 17/06/16).

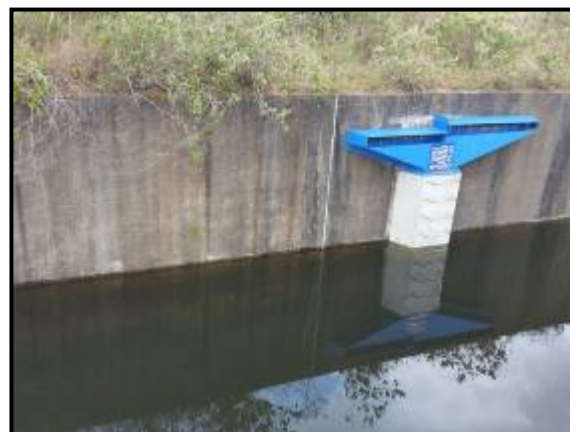
Foto 10 – Vista do poço de alimentação, a montante do vertedouro (NA 16,35; em 05/10/16).

Em 10/10/16, o nível d'água na barragem atingiu a cota 16,38, 0,78m acima do nível de vertimento original, resultando, nesta data, em um aumento de 20% do volume acumulado.

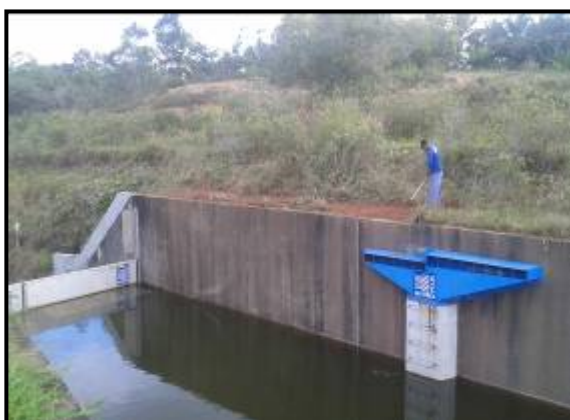
Foto 11 – Vista dos Fusegates e do poço de alimentação (NA 16,34; em 24/05/17).

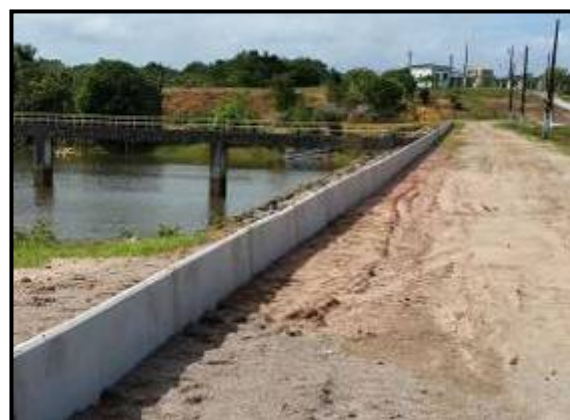
Foto 12 – Vista da estrutura de concreto instalada para elevar o bordo livre da barragem.
