## **134 - USO DA FITORREMEDIAÇÃO NA REMOÇÃO DE METAIS DE ÁGUAS CONTAMINADAS POR REJEITOS DE MINERAÇÃO: ESTUDO DE CASO DA BARRAGEM DE FUNDÃO, MARIANA-MG**

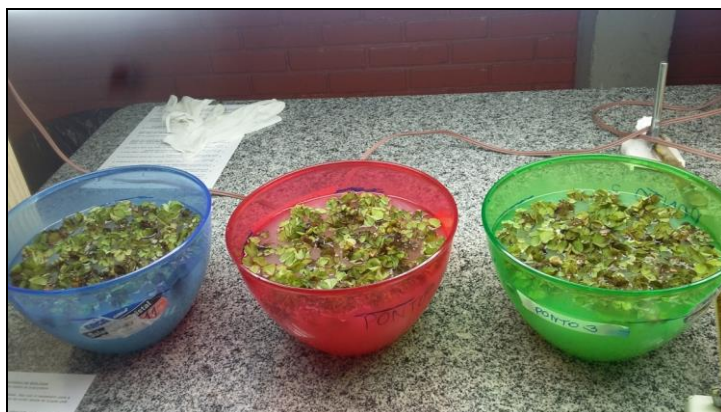
**Figura 5 – *Salvinia auriculata* em solução nutritiva durante período de aclimação**

A Figura 5 mostra a *Salvinia auriculata* em processo de aclimação durante o Experimento I.

Para a realização do Experimento I, as plantas foram lavadas em água corrente e desinfetadas em solução de hipoclorito de sódio 10% com o objetivo de retirar possíveis impurezas contidas nas plantas. Antes da exposição à água coletada no Rio Gualaxo do Norte, as plantas utilizadas neste experimento permaneceram em período de aclimação por 15 dias, em que foram mantidas em solução nutritiva seguindo o método utilizado por Clark (1975) em seu estudo. A referida solução encontra-se apresentada na Tabela 1.

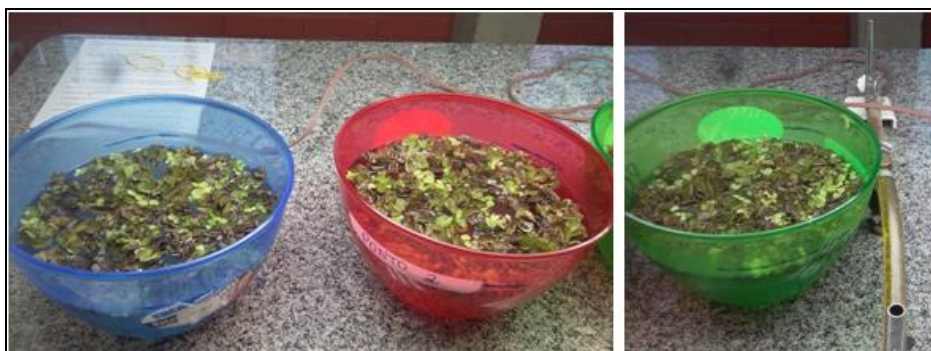
**Figura 6 – *Salvinia auriculata* em contato com a água coletada (Primeiro dia)**

Após 15 dias em contato com a solução nutritiva, as plantas apresentaram aspecto visivelmente seco e amarronzado, como pode ser visualizado na Figura 6, que apresenta a *Salvinia auriculata* no primeiro dia do Experimento I.

Pode-se notar ainda, na Figura 9, que as plantas apresentaram aspecto sadio no primeiro dia do Experimento II, diferentemente do primeiro dia do Experimento I, em que as plantas passaram por período de aclimação e já foram submetidas à água contaminada por metais com aspecto amarronzado e seco.

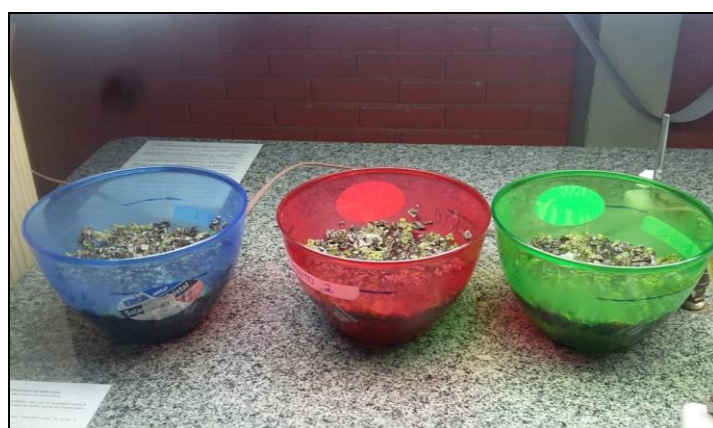
**Figura 7 – Último dia do processo de fitorremediação – Experimento I**

A Figura 7 apresenta a macrófita estudada após 15 dias em processo de fitorremediação. Como pode ser visto na imagem, as plantas apresentaram aspecto ainda mais ressecado após o processo de fitorremediação, o que pode estar associado a intolerância causada pela presença de altas concentrações de metais nas amostras do Rio Gualaxo do Norte.

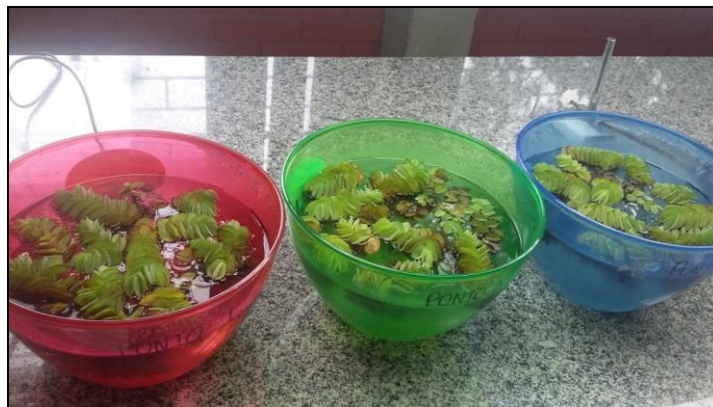
**Figura 9 – *Salvinia auriculata* em contato com a água coletada no primeiro dia do Experimento II**

As plantas utilizadas no Experimento II apresentaram boa adaptação, que pode ter sido resultado dos sedimentos provenientes de seu meio de origem, ainda agregados nas raízes, já que estas não foram submetidas à prévia higienização e desinfecção. Na Figura 9 pode-se observar as plantas no primeiro dia do processo de fitorremediação do Experimento II.

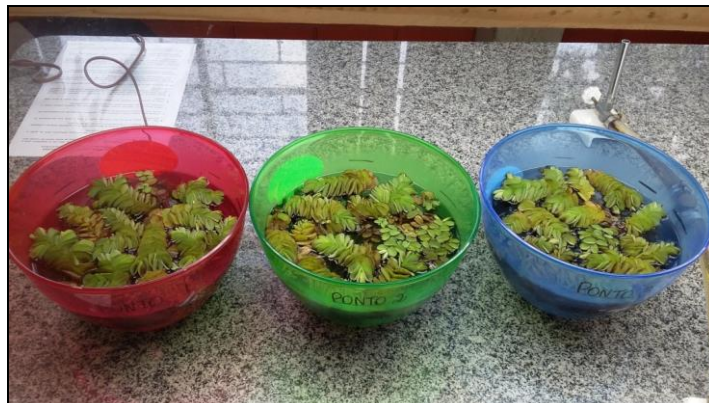
**Figura 10 - Último dia do processo de fitorremediação – Experimento II**

A Figura 10 mostra as plantas em contato com a água coletada no 15º dia do experimento.

Apesar de apresentar aspecto levemente amarronzado, a *Salvinia* se adaptou bem às condições do Experimento II. É possível visualizar na Figura 10 que, mesmo após os 15 dias em contato com a água contaminada, as plantas apresentaram aspecto sadio e esverdeado, sem sinais de grandes deficiências ou prejuízos em seu crescimento.

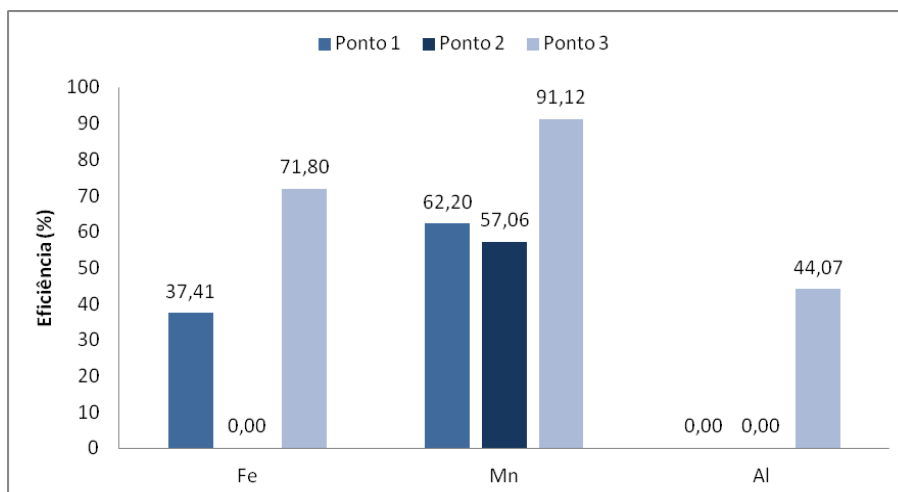
**Figura 11 – Eficiência da *Salvinia auriculata* na remoção dos metais no Experimento II**

Na Figura 11 pode-se verificar as eficiências da *Salvinia auriculata* na remoção de cada íon metálico nos pontos estudados.

No Experimento II a eficiência média de remoção dos metais pela salvinia foi de 36,4%, 70,3% e 44,07% para o Ferro, Manganês e Alumínio respectivamente.

No Experimento I as eficiências médias alcançadas foram de 31,10%, 67,68% e 68,52%, e no Experimento II de 36,4%, 70,13% e 14,69% para o Ferro, Manganês e Alumínio respectivamente. A eficiência média de remoção de cada íon metálico apresentou valores próximos, porém, pode-se observar maior eficiência geral de remoção no Experimento I, em que houve aclimatação das plantas.
