## **181 - ANÁLISE DA EXECUÇÃO DO ENSAIO DE VERIFICAÇÃO DE ESTANQUEIDADE PARA REDES DE DISTRIBUIÇÃO DE ÁGUA EM POLIETILENO**

As redes de distribuição, adutoras e linhas de esgoto em polietileno (PEAD), após a sua instalação, são testadas através do ensaio de verificação de estanqueidade, como uma garantia da correta montagem do sistema. O trabalho teve como objetivo avaliar, através de visitas de campo, a execução do ensaio de estanqueidade como fonte de informação para a execução da revisão da Norma Técnica Sabesp - NTS 190. As visitas reforçaram a importância da correta execução das seis etapas obrigatórias do ensaio para a prevenção da ocorrência de perdas no sistema de abastecimento de água. Das três visitas realizadas, somente em uma foi possível acompanhar o ensaio completo, nas outras duas, os ensaios foram reprovados logo na segunda etapa. As possíveis causas apontam para falhas na vedação das válvulas ou falhas nas conexões soldadas e mecânicas.

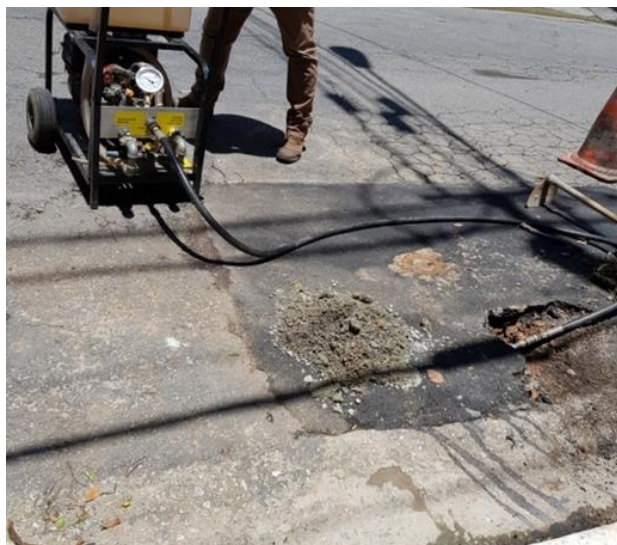
**Figura 2: Ponto de instalação.**

O equipamento de pressurização foi conectado no ponto mais alto, mesmo local do ponto de cloração (Figura 2) e, como ele tem capacidade de puxar o ar, foi possível realizado o ensaio sem problemas.

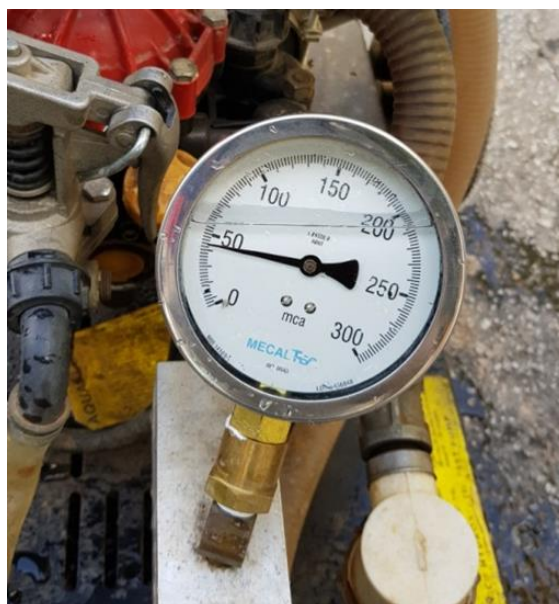
**Figura 3: Registro da pressão de trabalho da rede**

A etapa de enchimento demorou cerca de 6 min para ser executada e foi assegurado que não existia mais ar no interior da tubulação. O manômetro registrou uma pressão nominal estável na rede de 44 mca (Figura 3).

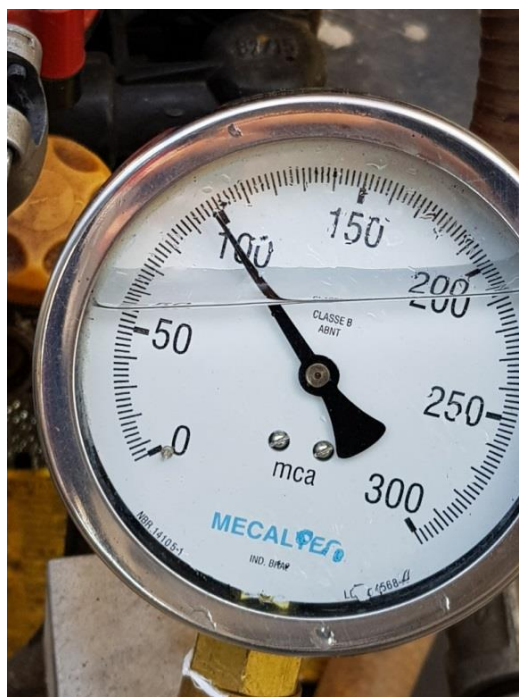
**Figura 4: Pressão a 1,0.PN.**

Prosseguiu-se para a etapa de elevação a 1,0.PN, que deveria alcançar 100 mca. O processo demorou 3 min e a pressão ficou estável, indicando que a etapa seguinte poderia ser iniciada (Figura 4).

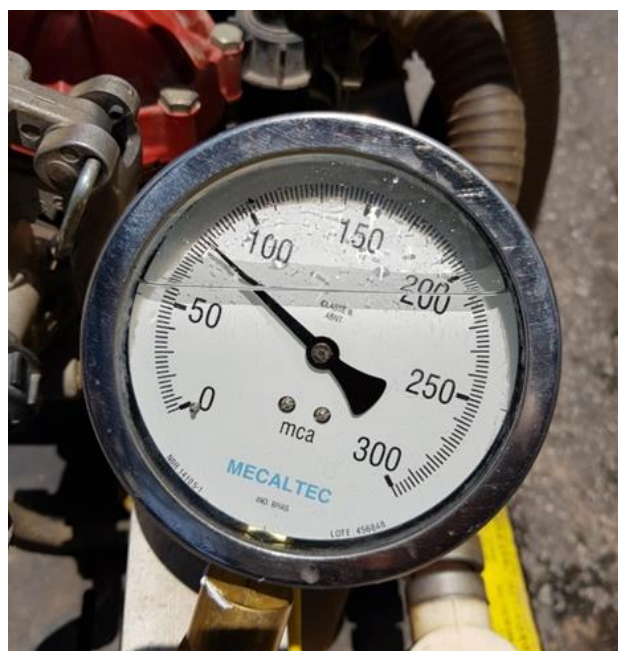
**Figura 5: Pressão registrada após a etapa de estabilização.**

Durante a etapa de estabilização, o sistema ficou submetido à pressão de 100 mca durante 3 h. Ao final do período, a pressão registrada foi de 78 mca (Figura 5). Essa queda é esperada, pois a pressurização provoca dilatação no tubo, principalmente em pequenos diâmetros.

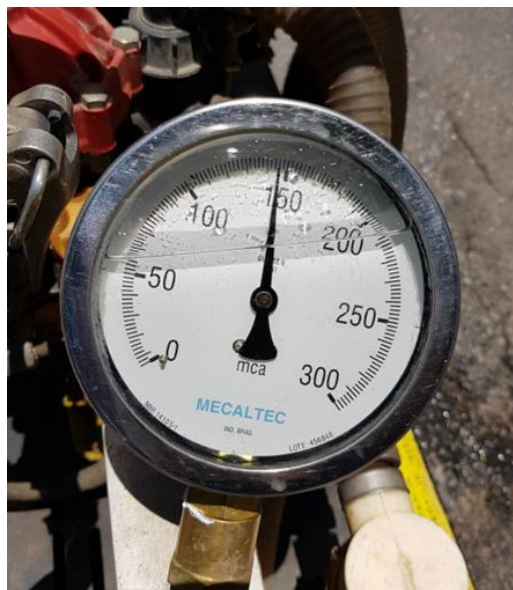
**Figura 6: Pressão a 1,5.PN.**

Na próxima etapa, a pressão foi elevada a 1,5.PN, ou seja, 150 mca (Figura 6). A partir desse valor, as pressões P1, P2 e P3 foram registradas após 10 min, 50 min e 150 min, respectivamente (Figuras de 7, 8 e 9).

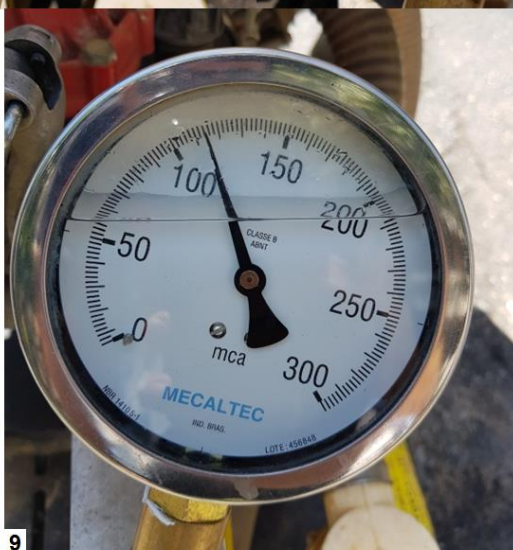
**Figura 7, 8 e 9: Pressões P1, P2 e P3.**

Horário T1: 12:38 Pressão P1: 130 mca  
Horário T2: 13:18 Pressão P2: 120 mca  
Horário T3: 14:58 Pressão P3: 114 mca

Os cálculos finais foram realizados e a tubulação foi considerada aprovada.
