## **219 - POÇOS DE VISITA E INSPEÇÃO EM MATERIAL PLÁSTICO: POTENCIAL DE EXPANSÃO DO USO EM SISTEMAS DE ESGOTAMENTO SANITÁRIO**

**PALAVRAS-CHAVE:** Poços de Visita, Poços em material plástico, Tubos de concreto.

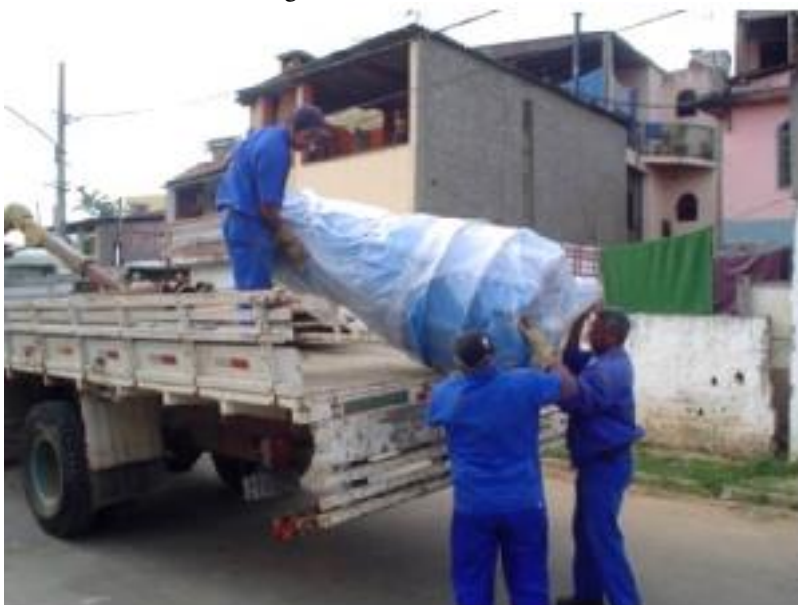
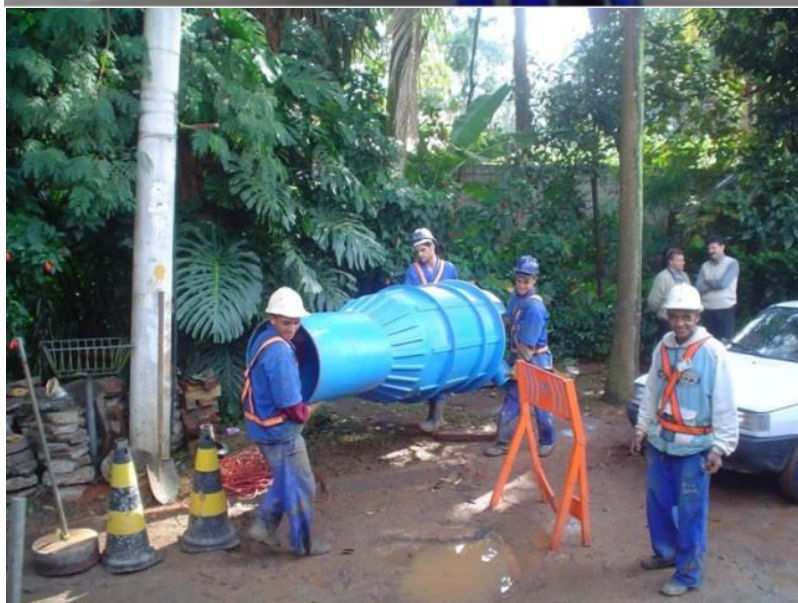
**Figura 1: Manuseio dos PVs em material plástico.**

Em relação aos aspectos de logística, como manuseio, transporte e armazenamento, os PVs de plástico são capazes de absorver impactos durante o manejo, pois são fabricados através do processo de rotomoldagem (ausência de tensões). Por ser mais leve, permite que um ou dois homens possam carregá-lo (Figura 1). Outra possível forma de manuseio seria com o auxílio de uma retroescavadeira, se estiver disponível nas proximidades, como na Figura 2.

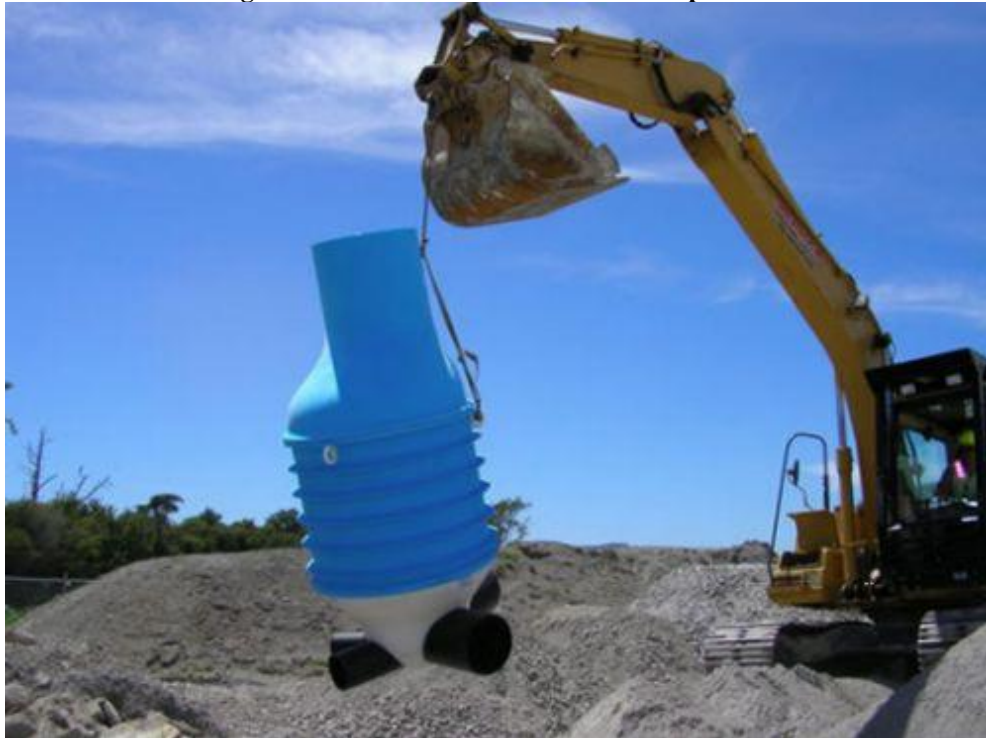
**Figura 2: Manuseio com o auxílio de retroescavadeira.**

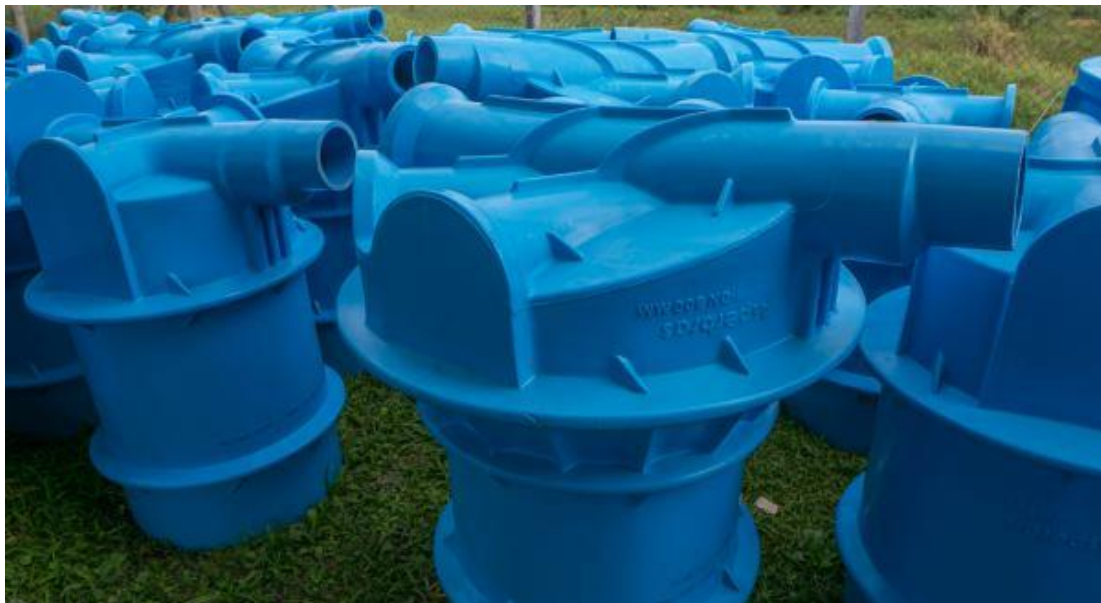
**Figura 3: PV armazenado com a boca para baixo.**

Como a matéria prima dos PVs/PIs recebe aditivos para resistir aos raios UV, estes materiais podem ser armazenados no canteiro de obra, expostos ao sol, por um período máximo de 6 meses, tomando-se cuidado para mantê-lo com a boca virada para baixo para evitar o acúmulo de água e consequente proliferação de vetores da dengue (Figura 3). Cabe destacar que, comparativamente, as duas alternativas de PVs (rotomoldado em plástico e tubos de concreto) podem não apresentar grandes variações de dimensão de canteiro de obra, pois os de plástico ocupariam, aproximadamente, o espaço do raio externo do balão e os de tubos também, caso sejam armazenados um sobre o outro (Figura 4). A grande diferença estaria na mobilidade de manuseio. Considerando o aspecto de transporte, outro fator relevante é que os PVs de plástico devem ser transportados em caminhão, devidamente amarrados, e que esse meio de transporte consegue carregar 20% a mais de PVs se forem utilizados diâmetros de 800 mm no lugar de 1000 mm.

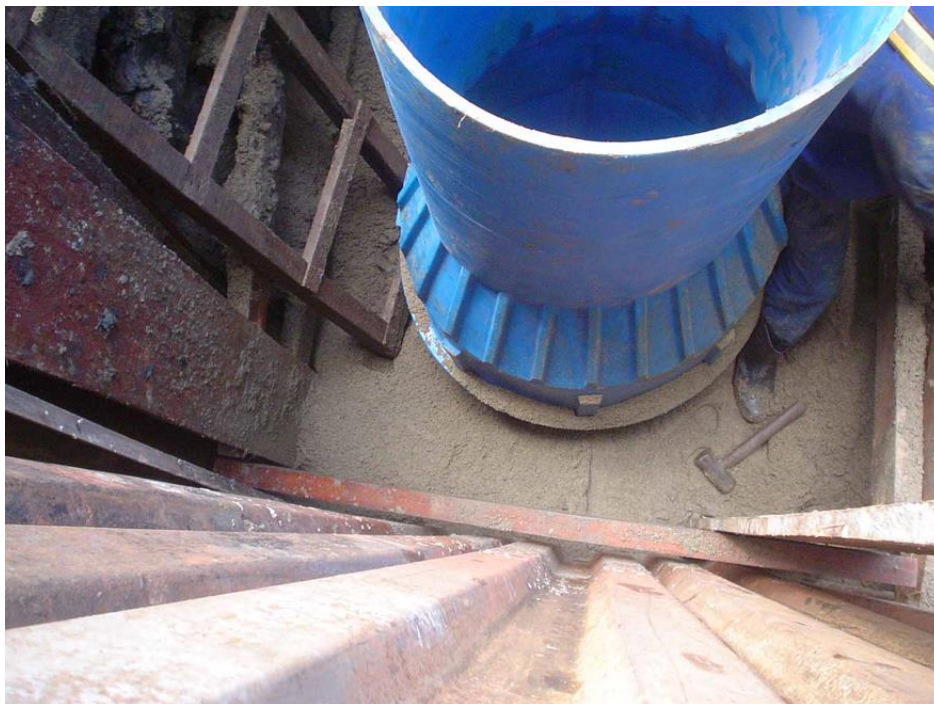
**Figura 5: Escoramento e berço de arcia.**

Inicialmente, é feita a abertura da vala com subsequente escoramento. Caso seja uma região com lençol freático alto, é necessário o rebaixamento do mesmo. Em seguida, no fundo da vala, faz-se um berço de 15 a 20 cm de areia, terra limpa ou pó de brita, desce-se o PV na vala, tomando-se cuidado para mantê-lo nivelado, pois as canaletas internas precisam manter sua declividade (1%) para preservar o sentido do fluxo de esgoto, e executa-se a instalação das ligações com a rede coletora. Destaca-se que após ser conectado a rede, o PV já estará pronto para o uso, sem a necessidade de espera de cura do concreto.

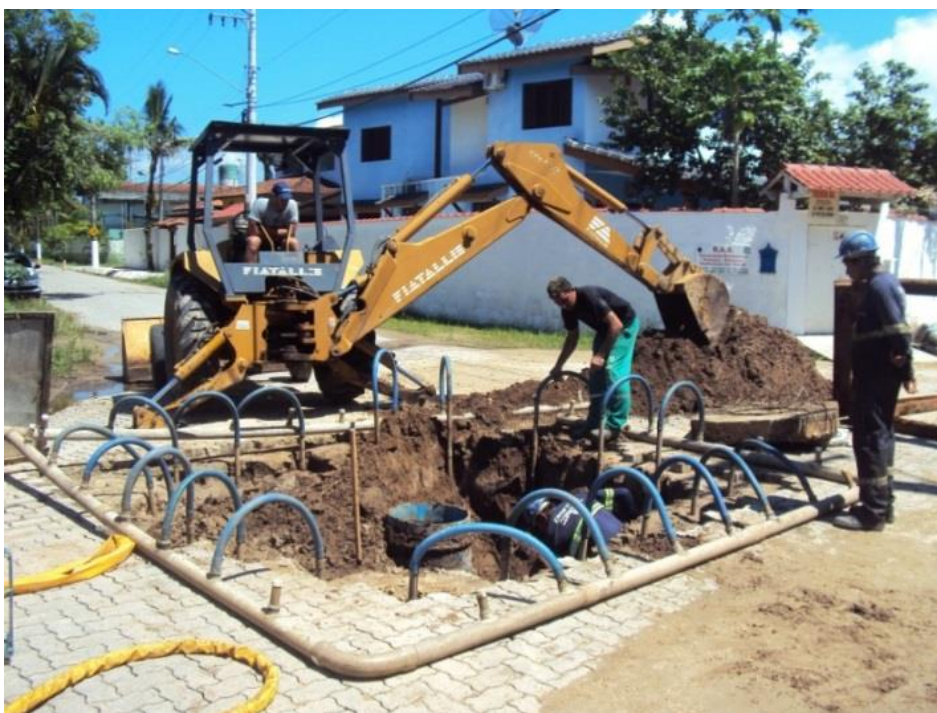
**Figura 6: Rebaixamento de lençol freático**

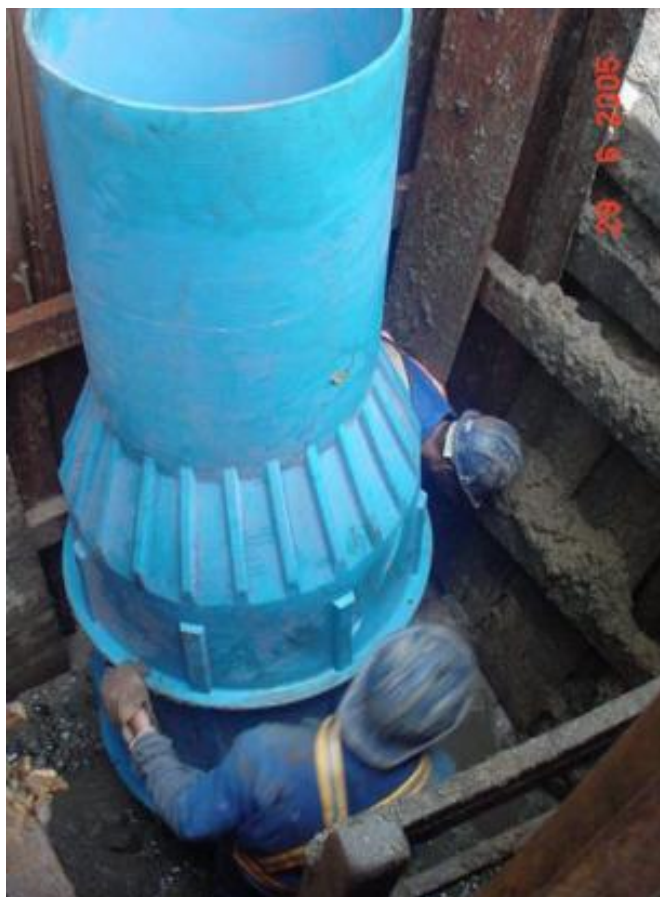
**Figura 7: Descida do PV.**

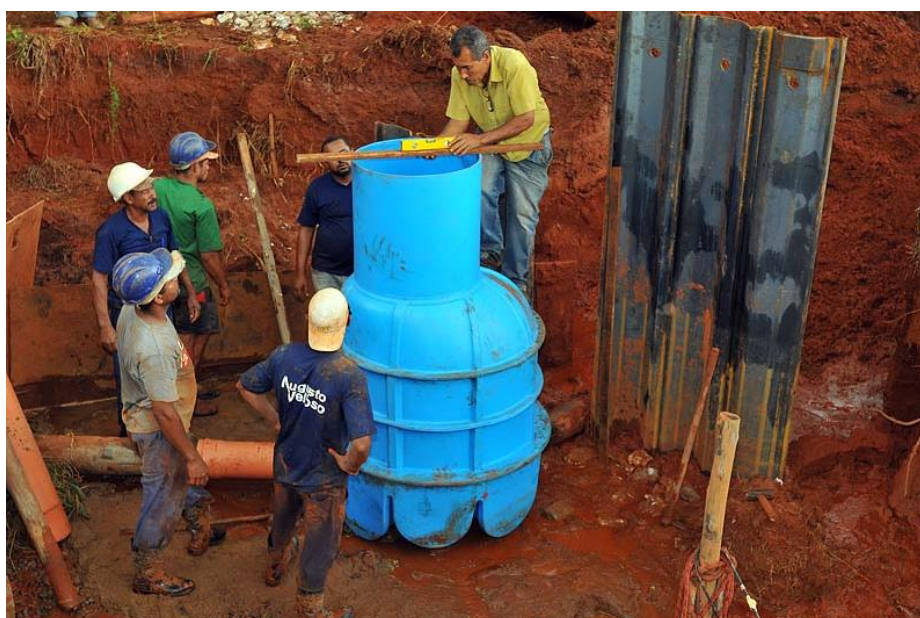
**Figura 8: Nivelamento do PV em material plástico.**

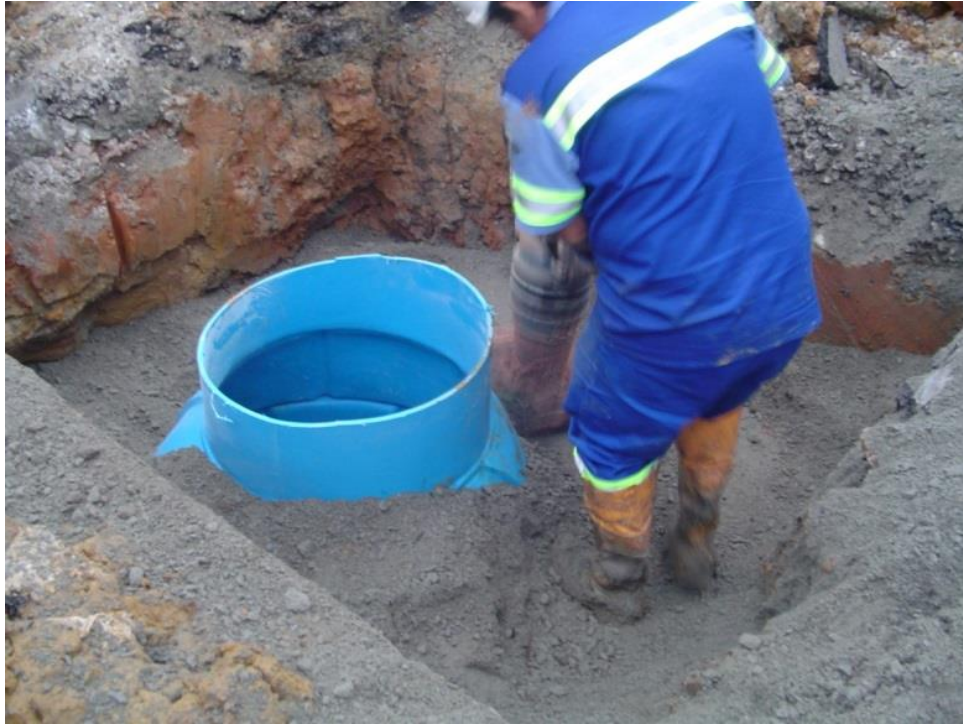
**Figura 9: Compactação.**

Posteriormente, é realizado o aterramento com terra limpa, sem pedra, compactando-se com compactador ou sapo a cada 20 cm de camada no entorno do PV. Se for na praia, é realizado adensamento com areia e água do próprio lençol freático.

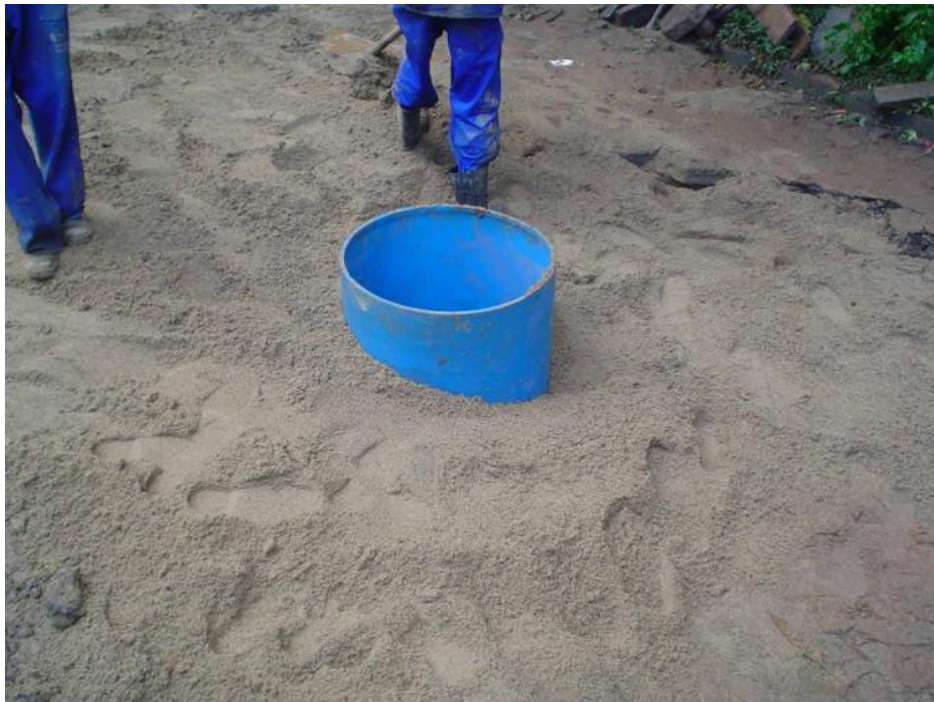
**Figura 10: Adensamento com areia.**

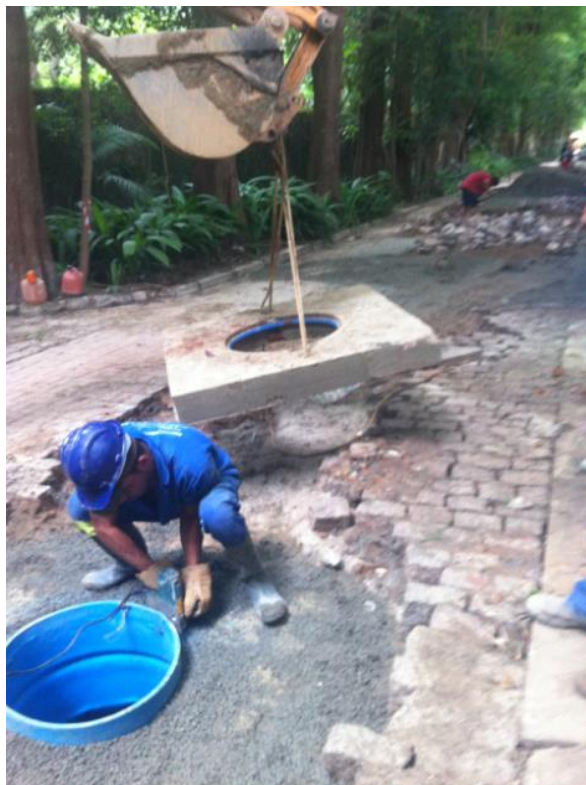
**Figura 11: Montagem da laje pré-moldada.**

Quando chegar ao topo do PV, deixa-se de 5 a 10 cm do pescoço do PV sem terra ou areia, pois a laje de concreto será “vestida” ali, garantindo que todo o esforço/peso do solo mais cargas móveis será suportado pelo solo e não pelo PV. Destaca-se que a Sabesp possui a NTS 033 – Tampão de Ferro Fundido Dúctil que possui especificações técnicas sobre o tampão (aro + tampa), laje e sua instalação.

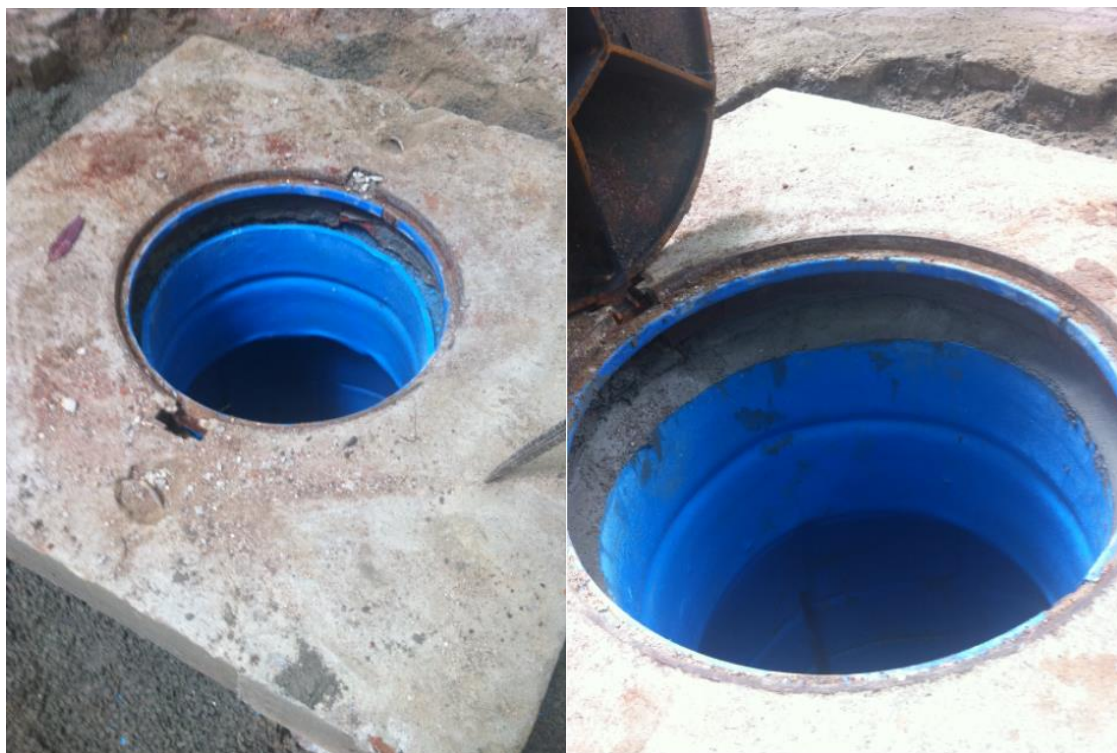
**Figura 12: Laje instalada sem apoio sobre o PV.**

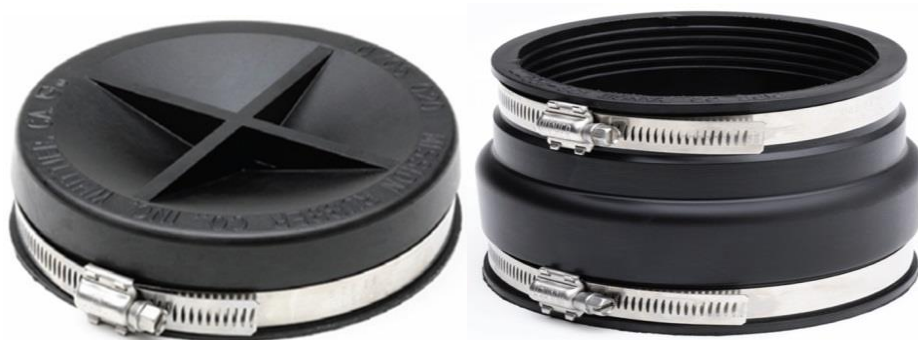
As juntas flexíveis (Figura 13) são adaptadores que fazem a intercambiabilidade entre o PV em PEAD e o material da tubulação da rede de esgoto. Essas juntas eliminam a utilização do barro com cimento conhecida como “tabatinga”, que é extremamente dura e possui propriedades mecânicas não requeridas.

**Figura 13: Exemplos de juntas flexíveis.**

Os parafusos e cintas que garantem o aperto da peça são fabricados em aço inox minimizando o problema de corrosão das peças metálicas.

Uma importante vantagem desta junta se deve ao fato do material dar perfeita estanqueidade mesmo após pequenas acomodações de solo.

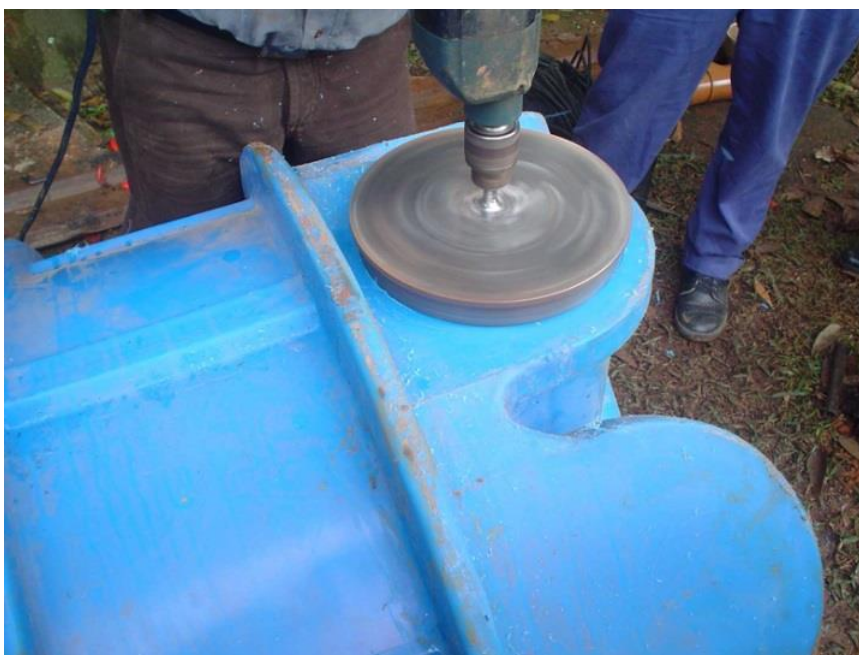
**Figura 14: Execução de furo para instalação da junta flexível.**

A instalação da ligação no poço não pode, em hipótese alguma, ser realizada sem a utilização da ferramenta adequada e junta flexível, pois implica na entrada de materiais no poço, eliminando a principal vantagem do material plástico: estanqueidade.

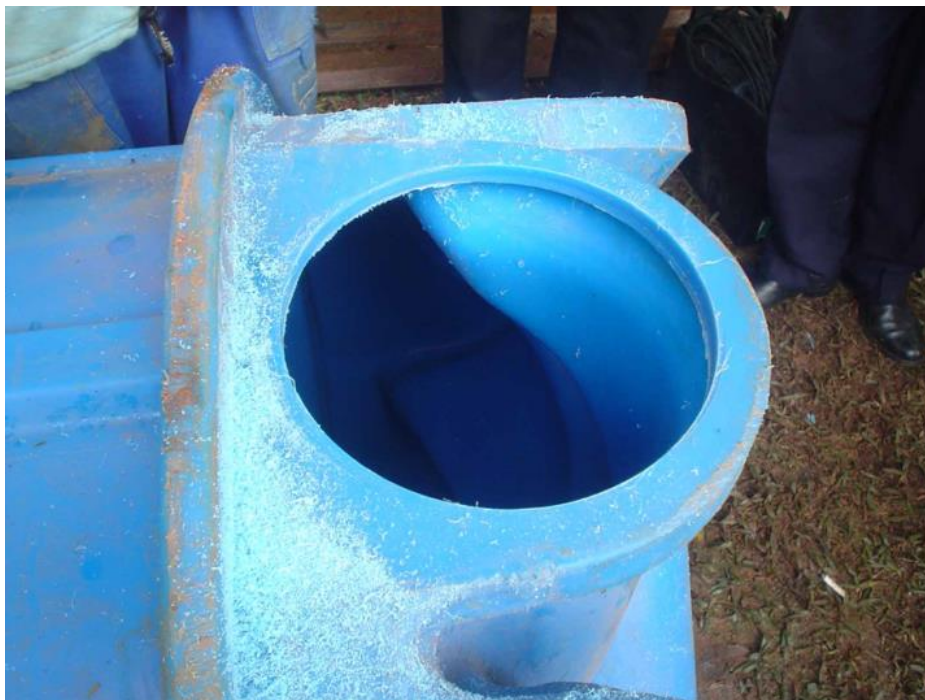
**Figura 15: Furo para instalação da junta flexível.**

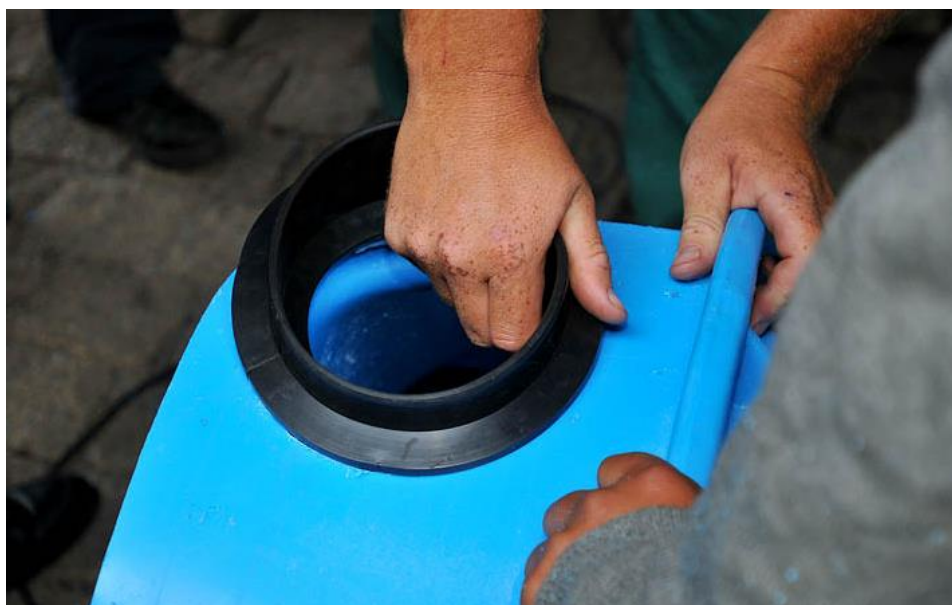
**Figura 16: Instalação da junta flexível.**

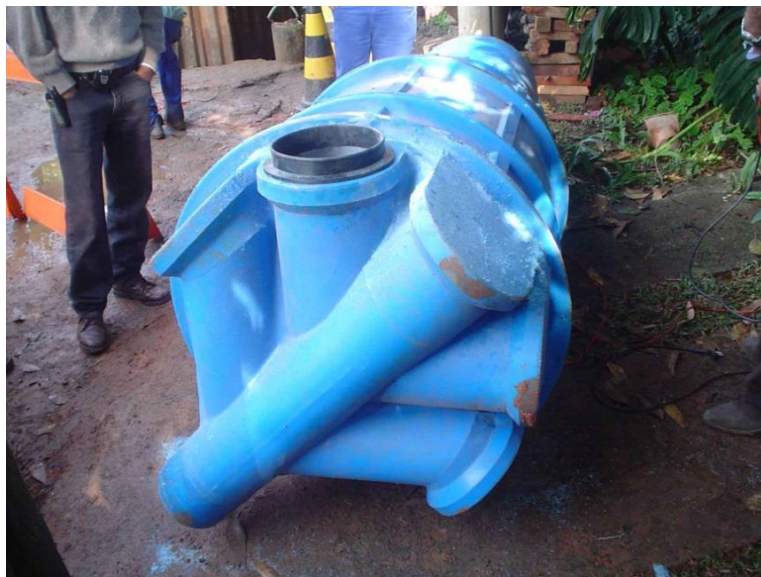
**Figura 17: Junta flexível instalada.**

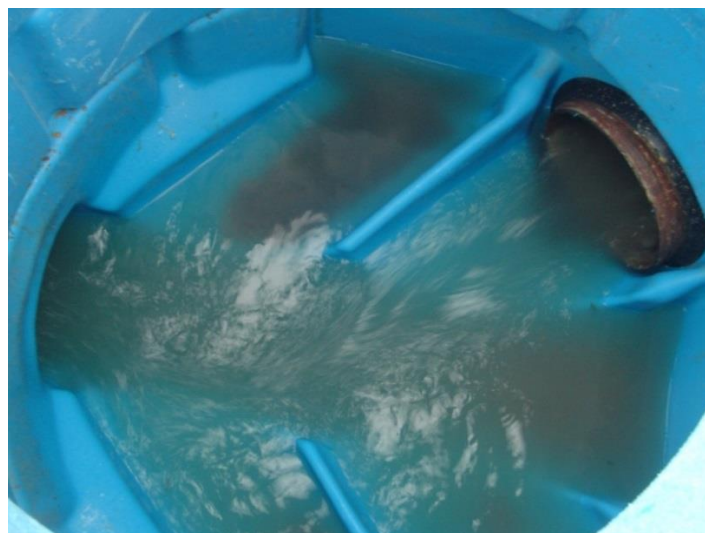
**Figura 18: Vista interna de uma ligação em operação.**

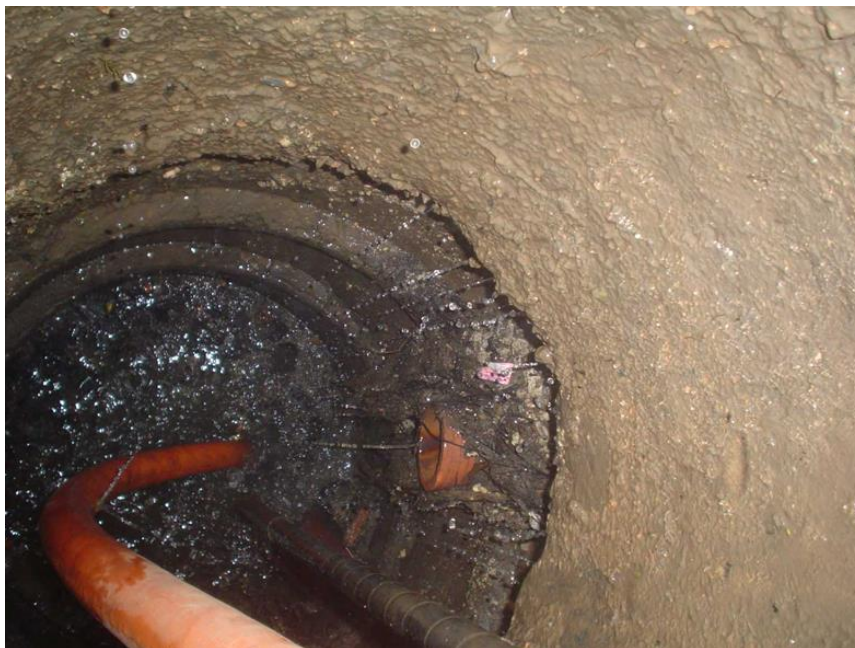
**Figura 20: Infiltrações em PVs de concreto.**

Durante os trabalhos, foram levantados alguns aspectos vantajosos da utilização dos PVs e PIs em material plástico em relação aos de concreto (figuras 19 e 20), dentre eles:

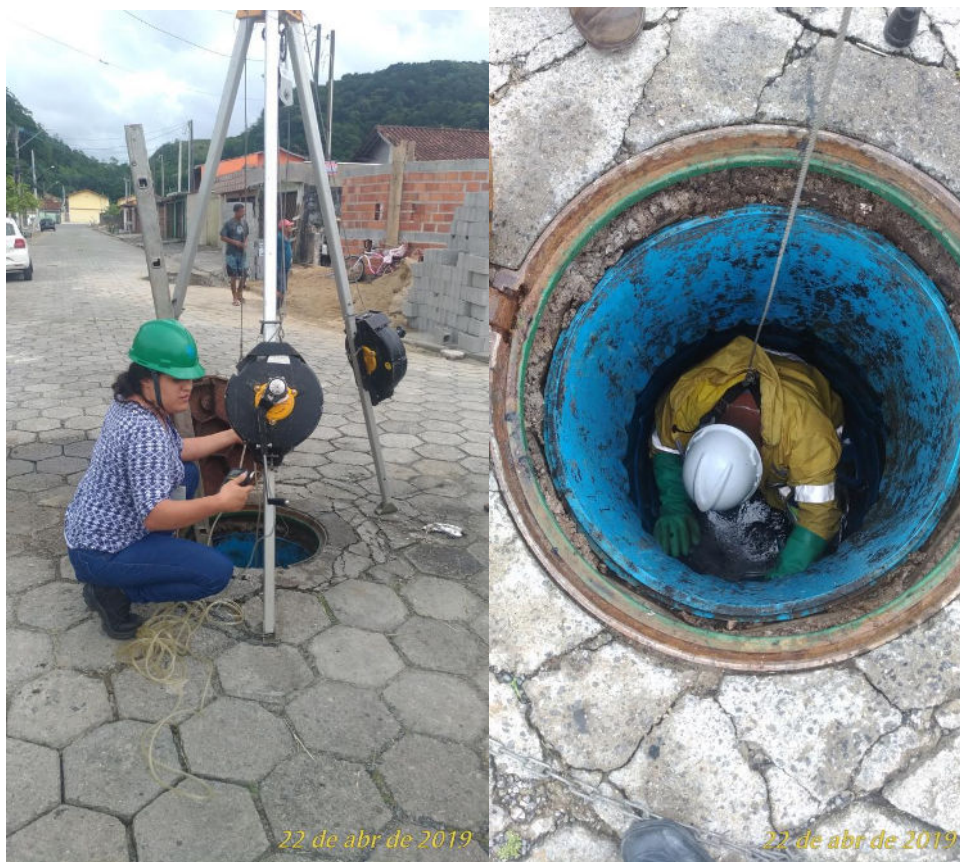
**Figura 23: Teste de entrada em PV DN 800.**

Em 22/04/19 o TBT organizou um teste em PV plástico com balão de DN 800 e profundidade de 2 metros, localizado na Avenida Cidade de São Carlos, município de Mongaguá. O objetivo foi verificar se era viável a entrada de um técnico, com segurança, e possível a retirada de material de obstrução, nas condições de espaço reduzido (redução do usual DN 1000 para 800).

O teste foi acompanhado por engenheiro de segurança do trabalho e os resultados foram descritos em relatório de Inspeção de Segurança do Trabalho, conforme Procedimento Empresarial da Sabesp: PE RH0001. O relatório de inspeção indicou que não foram constatados problemas com a utilização de equipamentos de resgate e monitoramento e que o técnico teve espaço suficiente para retirada de materiais de obstrução (Figura 31).
