RESERVATÓRIOS COM PAREDE EM AÇO VITRIFICADO PARA REDUÇÃO DE PERDAS DE ÁGUA TRATADA

VITRIFIED STEEL WALL RESERVOIRS FOR REDUCING THE LOSS OF TREATED WATER

Thalyse Ungericht¹; Elfride Anrain Lindner²

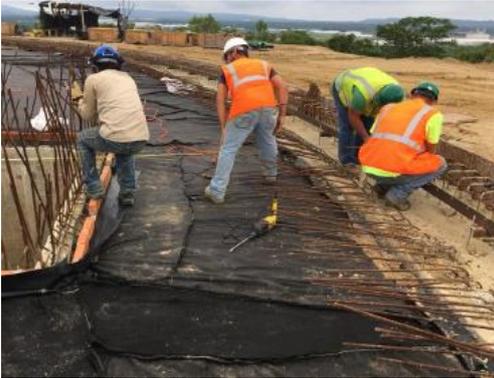
a) Preparação da base de concreto

Em 1 a) vê-se os trabalhadores realizando a montagem da armadura da base em concreto armado. Com a base concluída, inicia-se a instalação do anel superior e após, a do esqueleto da cobertura em forma de cúpula geodésica, construída em alumínio (1 b)). Em 1 c) e 1 d) é visto o fechamento da cobertura com telhas metálicas.

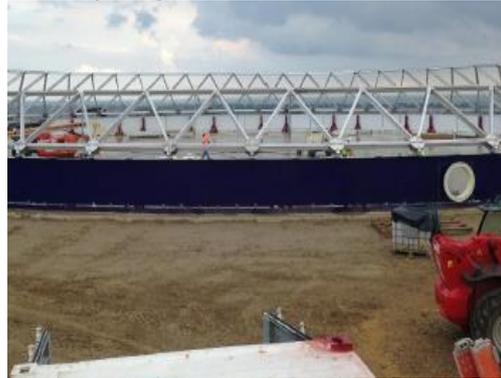
b) Instalação do anel superior e do esqueleto da cúpula geodésica

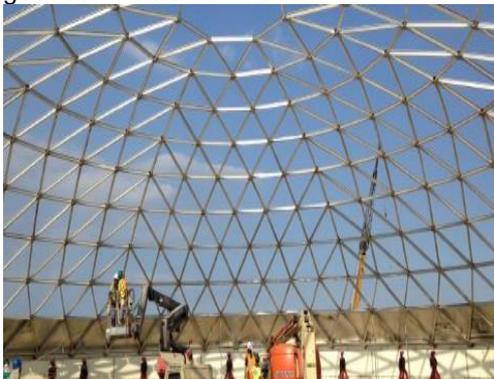
c) Instalação do esqueleto da cúpula geodésica de alumínio

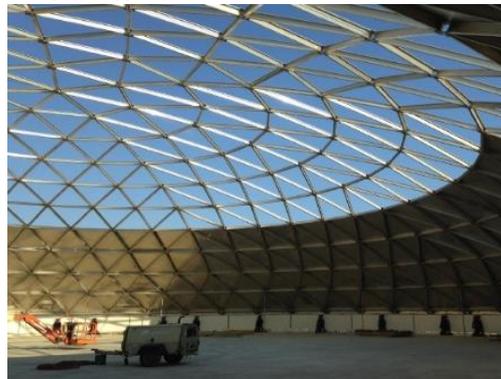
d) Cobertura do esqueleto da cúpula geodésica, vista interna

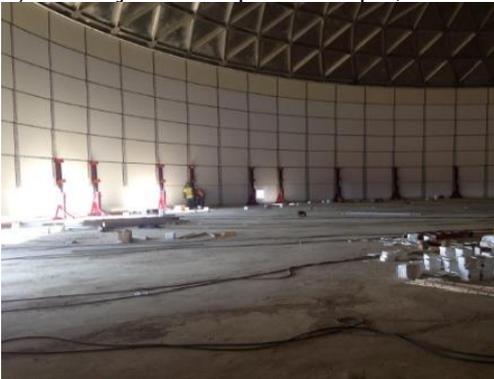
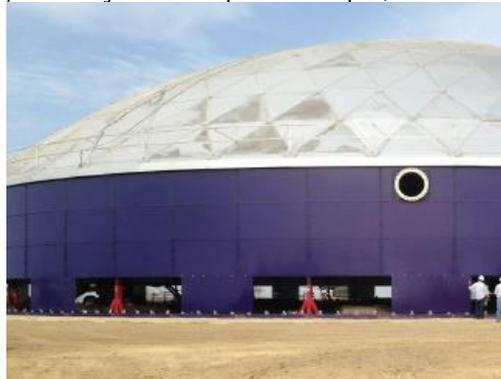
e) Instalação do corpo do tanque, vista interna

e) Instalação do corpo do tanque, vista externa

A montagem das placas em aço vitrificado do costado no reservatório (1 e) faz uso de macacos hidráulicos para suspender as placas superiores e agregar as novas peças. A instalação dos acessórios para o reservatório conta com auxílio de um guincho (1 f).

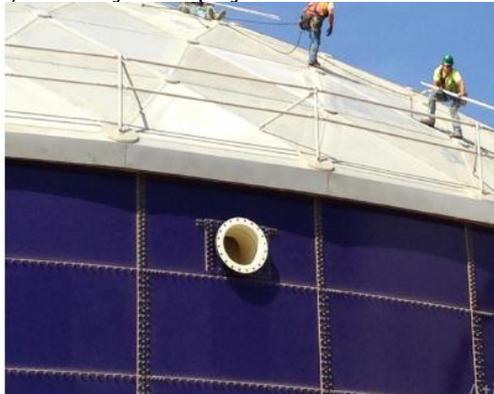
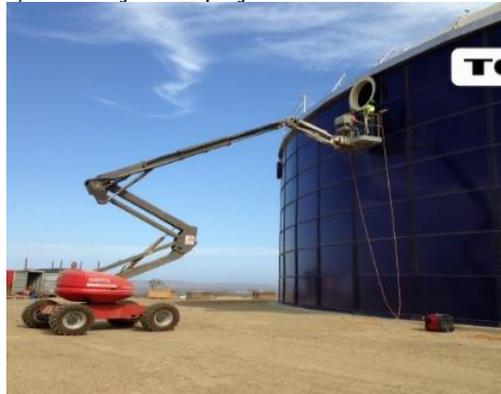
f) Colocação de peças e acessórios

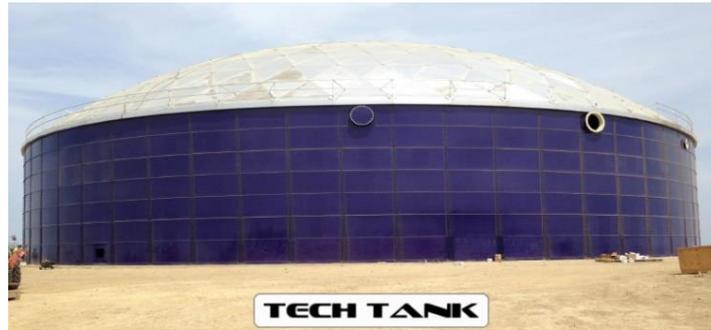
Figura 2 – Reservatório de água potável em aço vitrificado concluído

A Figura 2 mostra o reservatório concluído.

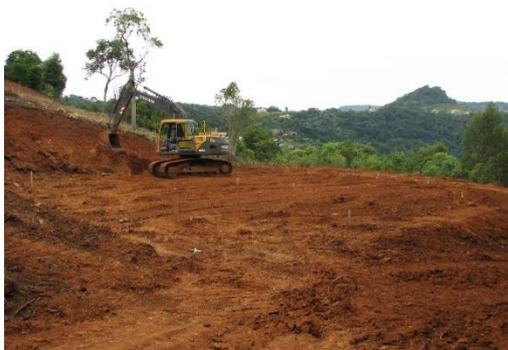
a) Terraplanagem do terreno

O terreno sendo terraplanado com utilização de uma escavadeira de esteira é visto em 3 a). Após o preparo do terreno foi construído um barraco de obra para armazenamento dos materiais (3 b). A execução da base do reservatório em concreto armado, disposição das armaduras e após a base a concretagem da base, concluindo a obra é ilustrada em 3 c).

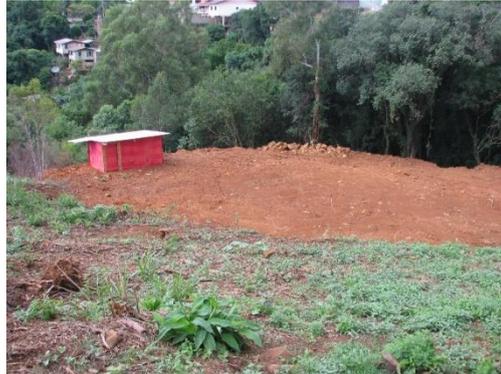
b) Instalação do canteiro de obra

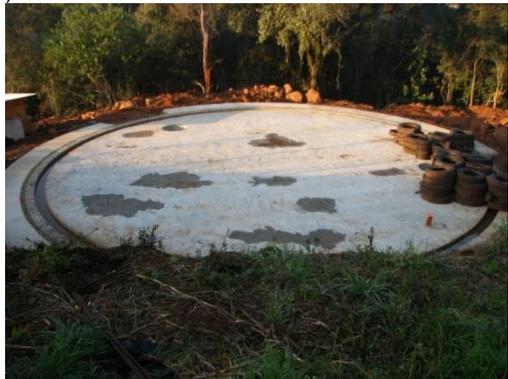
c) Base em concreto armado finalizada

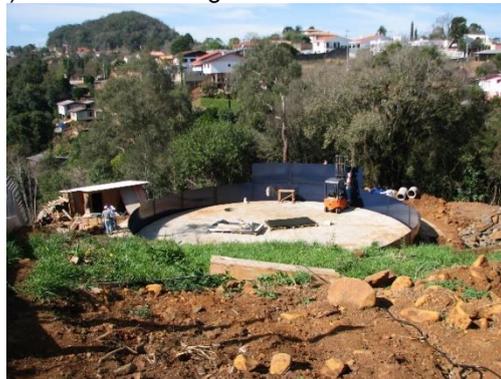
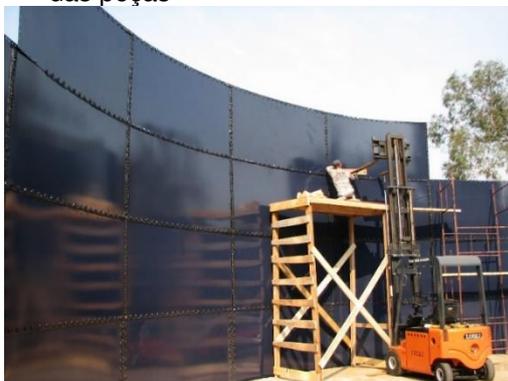
d) Início da montagem do costado

e) Montagem do costado com destaque da empilhadeira utilizada para movimentação das peças

A montagem do costado do reservatório em aço vitrificado, mostrada nas Figuras 3 d) e 3 e), com utilização de uma empilhadeira elétrica (Carmak ou similar), para a movimentação das placas de aço vitrificado. O aperto dos parafusos é realizado por pessoas qualificadas com o uso de máquina manual, para total controle do valor do torque especificado em projeto, visto em 3 f). A cobertura utilizada neste reservatório pelo Simae Joaçaba tem a forma plana, em estrutura de alumínio com telhas metálicas (3 g). A montagem dos acessórios como tubulação de entrada e saída da água com a utilização de um guincho para realizar a movimentação das peças é mostrada em 3 h).

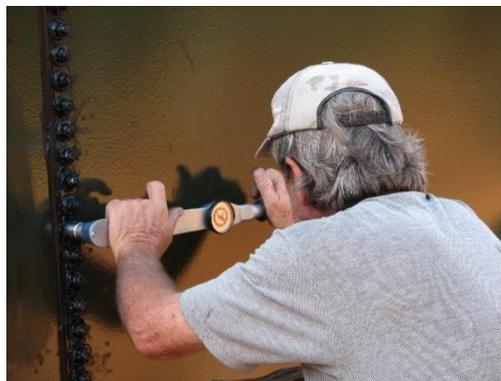
f) Fixação das placas com destaque para o controle do torque de aperto dos parafusos

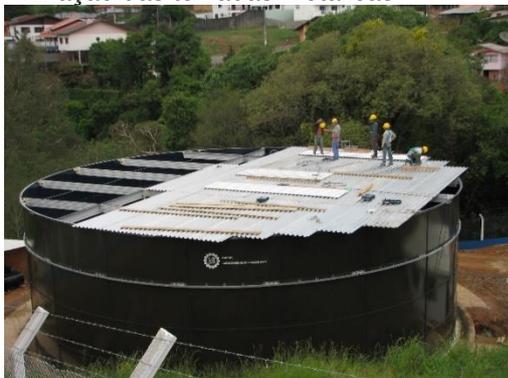
g) Estrutura de cobertura em alumínio concluída, fixação das telhas metálicas

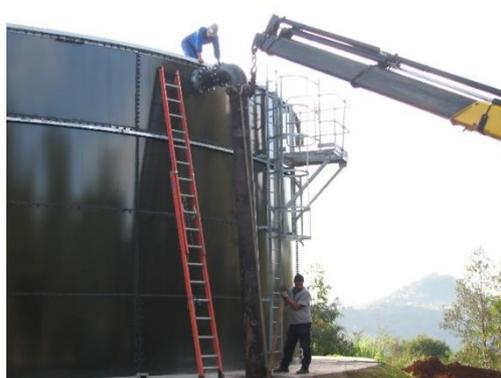
h) Montagem dos acessórios

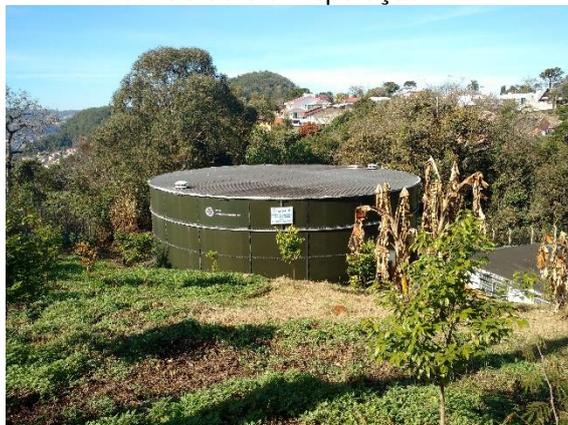
Figura 4 – Reservatório RAP002 do Simae Joaçaba concluído e em operação

A Figura 4 apresenta o RAP002 concluído e em operação na cidade de Joaçaba – SC.

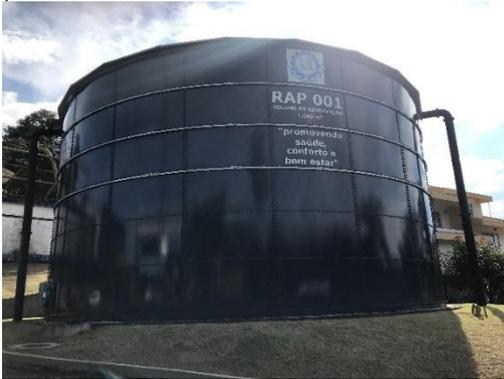
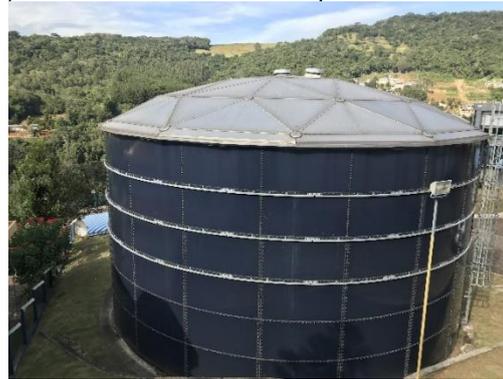
a) Reservatório em vista frontal

b) Reservatório em vista superior

As Figuras 5 a) e 5 b) Figura 5 a) e Figura 5 b) mostram vistas frontal e superior do reservatório RAP 001B. A placa de identificação do reservatório (5 c), permite a rastreabilidade pelo fabricante – Permastore®. O selo de identificação do controle de qualidade, pela ISO, Fusion V700 é mostrado em 5 d).

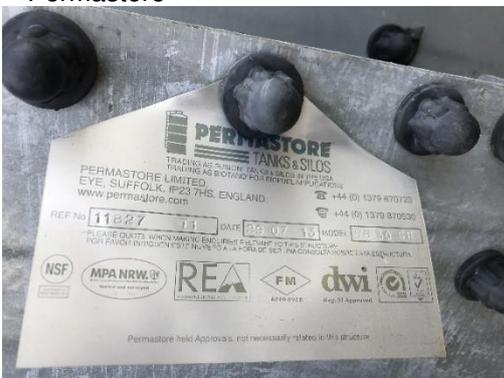
c) Placa de identificação do reservatório, que permite a rastreabilidade pelo fabricante Permastore

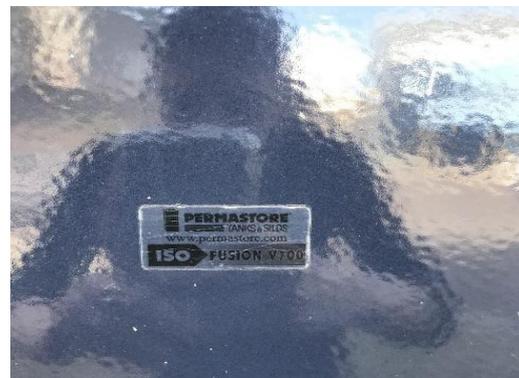
d) Identificação do controle de qualidade

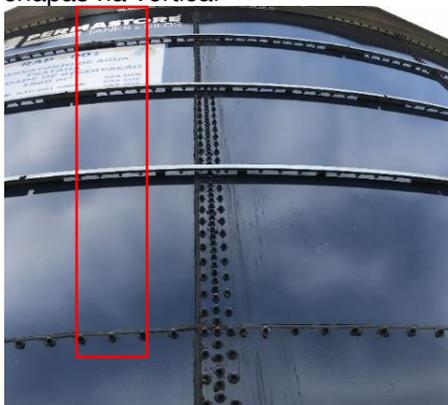
e) Quantidade de parafuso para fixação das chapas na vertical

A quantidade de parafusos para fixar as chapas é maior nas chapas junto a base do que nas chapas junto ao teto, devido a pressão exercida pelo líquido (água) armazenada no interior do reservatório está exemplificada na Figura 5 e). Pode ser observada também a padronização da montagem, especificada no projeto de montagem a quantidade de parafusos necessária, onde as quatro primeiras chapas apresentam três linhas de parafusos e as duas últimas apenas um.

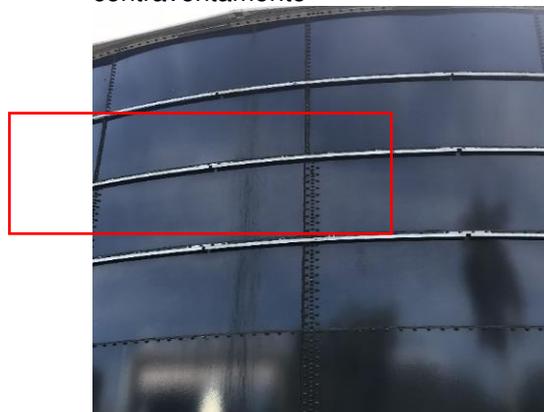
f) Arcos metálicos com função de contraventamento

Na Figura 5 f) pode-se observar a instalação de perfis metálicos em aço galvanizado, que são fixados em forma de arco nas ultimas três junções das chapas, com finalidade de resistência à ação do vento.

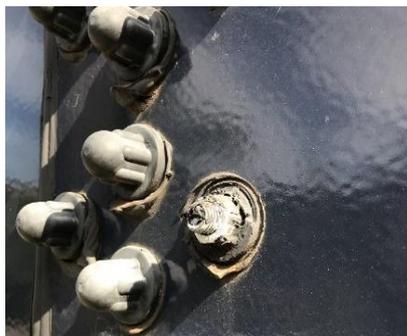
a) Encabeçamento dos parafusos

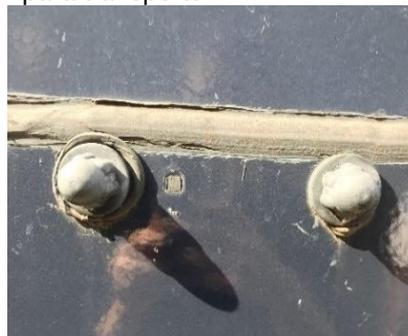
b) Detalhe da junção das placas e orifício para transporte

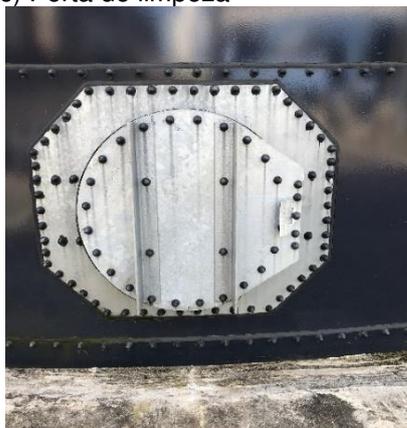
c) Porta de limpeza

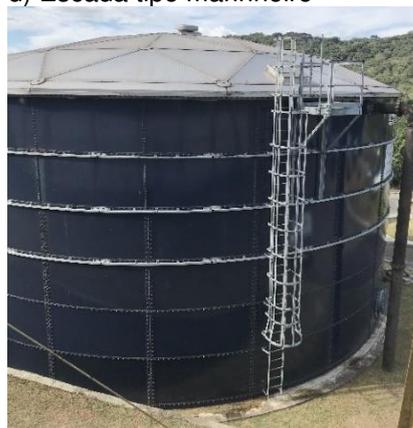
d) Escada tipo marinheiro

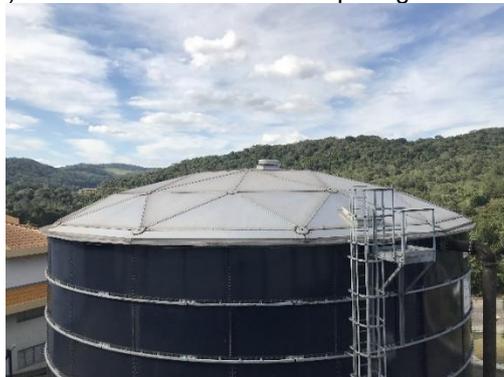
e) Cobertura em forma de cúpula geodesica

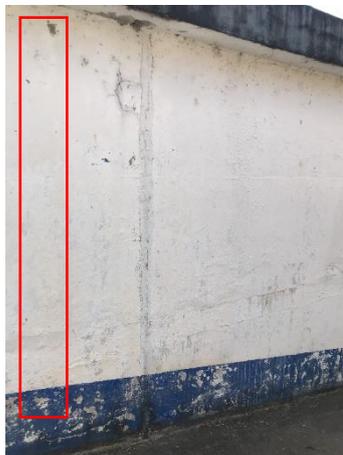
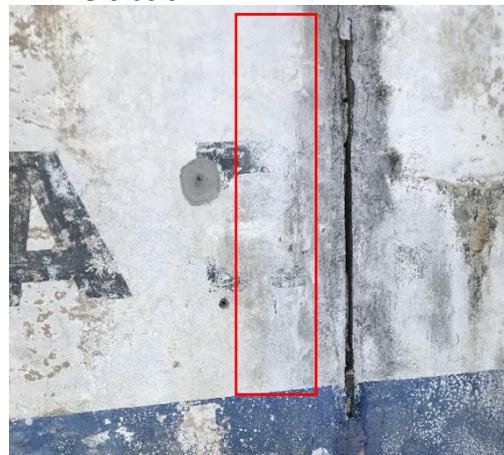
estrutura e a estanqueidade do tanque, nestas juntas, foram utilizados perfis de PVC de alta densidade, conhecidos como juntas de dilatação tipo *fugenband*.

Figura 7 – Juntas de dilatação do reservatório de concreto armado do RAP001 do Simae Joaçaba
a) Localização na junta na parede b) Parede longitudinal com descolamento do EPS e bolor

Ocorre trabalhabilidade da estrutura na junta de dilatação e o preenchimento em EPS para fins estéticos, não resistiu e acabou se descolando (Figura 8). Ressalta-se que apesar do descolamento da parte em EPS, não há vazamento na junta, o que atesta o bom funcionamento das juntas de dilatação tipo *fugenband*. Não há registro de manutenção feita desde a construção nas juntas de dilatação. Surgem as manchas de bolor ocasionadas por infiltração de umidade.

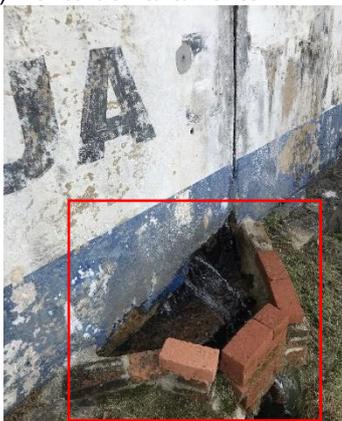
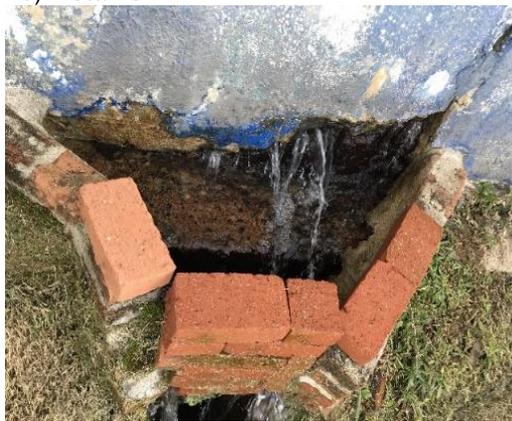
Figura 9 – Local de vazamento do reservatório em concreto armado RAP001 do Simae Joaçaba

a) Ponto de vazamento

b) Detalhe

Corroborando com resposta do Simae dada ao questionário, referente à manutenção e reparos, na Figura 9, é possível observar um dos vazamentos do tanque de concreto. O vazamento ocorreu em um ponto que é considerado o mais crítico em reservatórios de concreto, ou seja, na junção do piso com a parede. Este vazamento provocou o descolamento do revestimento (emboço).

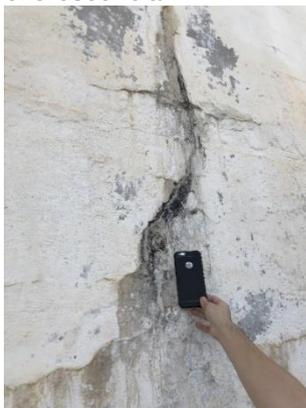
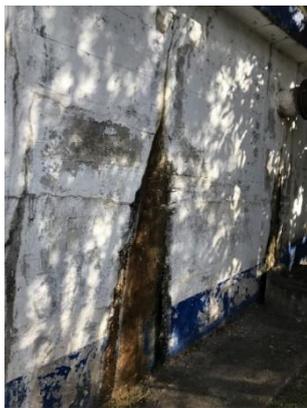
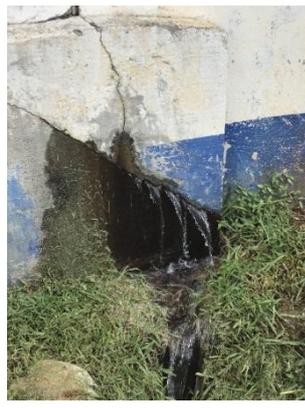
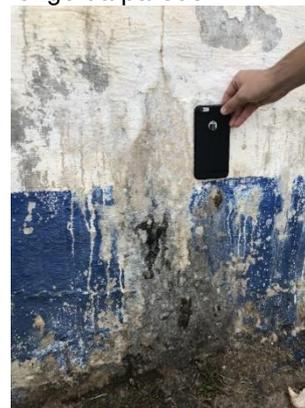
Figura 10 – Fissuras e patologias no reservatório em concreto armado RAP001 do Simae Joaçaba

a) Parede frontal com fissura, bolor e eflorescência

b) Patologias na parede lateral esquerda

c) Rachadura na parede frontal

d) Eflorescência, manchas distribuídas ao longo da parede

Foram observadas, durante vistoria in loco, patologias no reservatório em concreto armado, como bolor, eflorescência, mofo, rachaduras, trincas e fissuras em todas as direções.

Na a) a) a patologia mais evidente é a fissura vertical, em certos trechos a 45° e em outros quase horizontal. Constata-se a criação de bolor e eflorescência e inúmeras microfissuras. O ponto de vazamento de água na parede lateral esquerda do reservatório é visto em 10 b) e apresenta rachadura vertical, bolor e mofo. A estrutura do reservatório continuou em movimentação (10 c), abrindo novamente rachaduras em pontos onde já haviam sido executados reforços estruturais, permitindo vazamentos de água. A patologia de eflorescência (10 d), está contaminando praticamente toda a parede frontal do reservatório, o que põe em dúvida a impermeabilidade das paredes.

A perda de água tratada nas rachaduras está estimada em torno de 2%. A relevância deste valor está no fato de ser água que já passou pelo processo de tratamento e a perda ser debitada para o próprio Simae. Evitar perdas é a principal vantagem do uso dos reservatórios em aço vitrificado pela estanqueidade assegurada.
