## DIAGNÓSTICO AMBIENTAL DA MICROBACIA: AFLUENTE DO CÓRREGO DO LIMOEIRO EM PRESIDENTE PRUDENTE - SP

### ENVIRONMENTAL DIAGNOSIS OF THE MICROBASIN: TRIBUTARY OF THE STREAM OF THE LIMOEIRO IN PRESIDENTE PRUDENTE – SP

Alessandra De Oliveira Alves Correia, Ana Beatriz Ribeiro Nobre, Elson Mendonca Felici, Yeda Ruiz Maria, João Vitor Alves Peronde E Michele Rodrigues Prestes

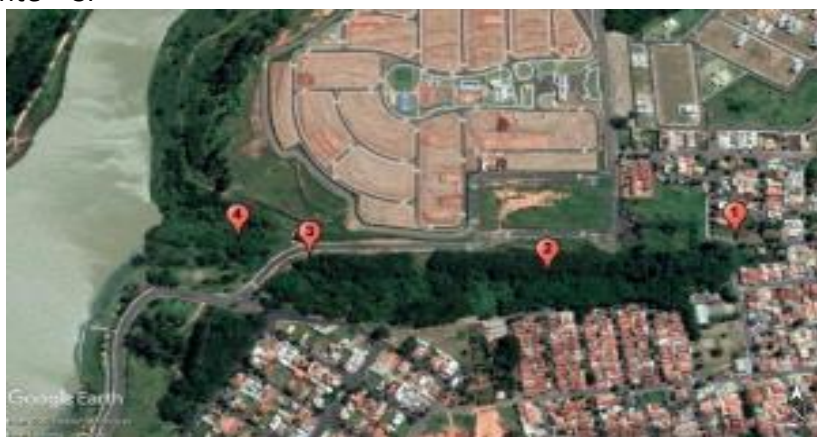
**Figura 1.** Pontos de coletas para análise de qualidade da água no afluente do córrego do Limoeiro Presidente Prudente – SP

Conforme a figura 1, as amostras foram coletadas nos pontos 1 ao 4, respectivamente: 22°06'05"S 51°26'00"W, 22°06'07" S 51°26'10" W, 22°06'06"S 51°26'23"S e 22°06'05"S 51°26'27"S. Posteriormente, foram armazenadas em garrafas pet e encaminhadas para o laboratório experimental na Universidade do Oeste Paulista (UNOESTE), campus II de Presidente Prudente- SP, e mantidas sobre refrigeração.

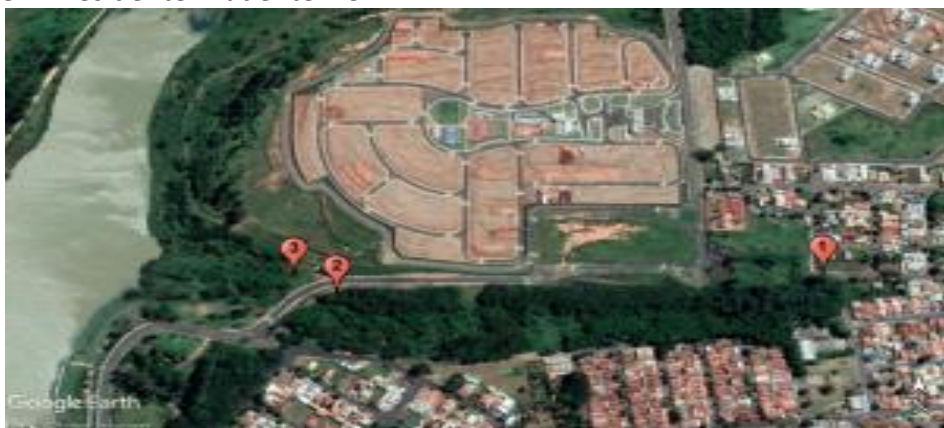
**Figura 2.** Pontos de coletas do solo para análise granulométrica na microbacia afluente do Córrego do Limoeiro em Presidente Prudente – SP

de Preservação Permanente (Figura 2) nos respectivos pontos: 22°6'5" S 51°26'21" W, 22°6'6" S 51°26'23" W e 22°6'5" S 51°26'25" W, sendo posteriormente armazenados em sacos plásticos.

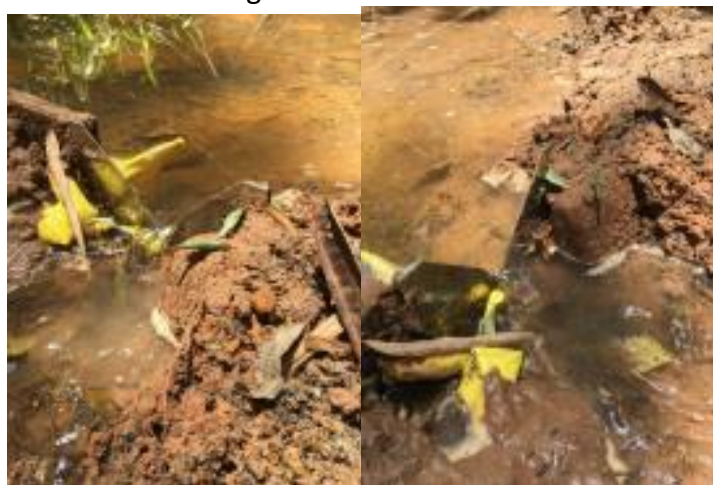
**Figura 4.** Tipo de vertedor utilizado e a água formando um “véu de noiva” ao extrapolar.

Durante a realização do experimento (figura 4), um fator que deve ser apontado é que devido ao vertedor ser menor que a distância entre as margens do canal, foi necessária inserir uma placa para auxiliar na contenção do fluido, fazendo assim com que houvesse uma pequena perca de água entre o vertedouro e placa, fator esse que não comprometeu o estudo.

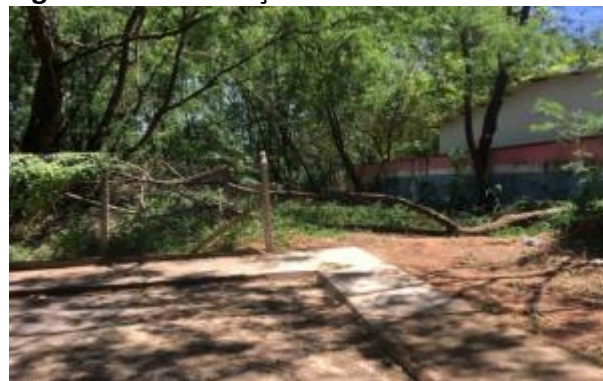
**Figura 10.** Intervenção em área de APP

Em seguida ocorre a intervenção em APP por meio de uma escola (Figura 10), parte dessa invade os 30 m estabelecidos através da Lei de Parcelamento do solo Nº

154/08 de acordo com a largura do afluente, agredindo diretamente o ecossistema local, e modificando a paisagem natural.

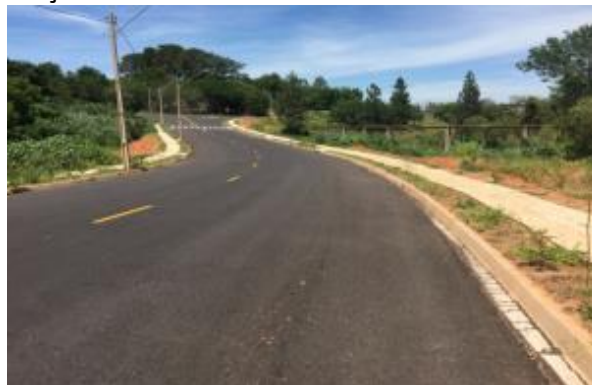
**Figura 13.** Intervenção em área de APP- construção de vias.

Na construção de vias, tanto em sua fase de sua construção quanto na operação, implica em danos ambientais de vários níveis. Um exemplo seria a intensificação dos processos erosivos com a realização de desmatamentos no momento do terraplenagem, mudança de habitat da fauna e o transporte de partículas sólidas para o leito do rio acarretando o assoreamento.

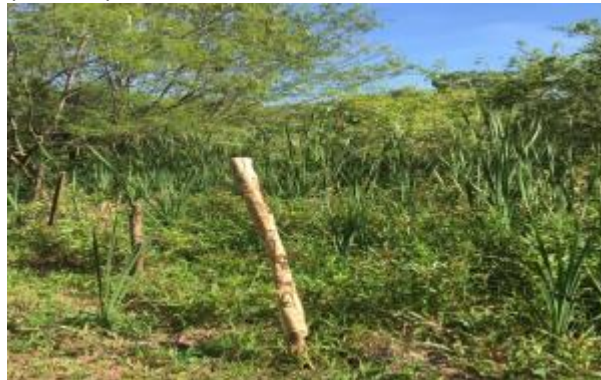
**Figura 15.** Presença de espécies invasoras (taboas).

No ponto mais a jusante desse afluente é possível observar um número elevado de taboas (figura 15), que são consideradas espécies vegetais invasoras. Essas se encontram fora da sua área de distribuição natural ameaçando ecossistemas, habitats e levando até a extinção de espécies, além de ser um indicativo que o terreno pode sofrer fácil processos de assoreamento.
