Aplicação de **Solavite Hydro** para desincrustação e prevenção de incrustações em **caldeira de baixa pressão** em papelreira com redução de custos e simplificação de operação

Cliente: **CIPEL**
Santo Antonio de Padua – RJ
Segmento: Papel tissue

Equipamento: **Caldeira MEPPAN**
Modelo: **MDS GF 143**
Ano de fabricação: **1986**
PMTA: **10.5 kgf/cm²**
Produção de vapor: **12.000 kgv/h**
Retorno de condensado: **70%**
Make-up: **3200 l/h**
Combustível: **lenha**

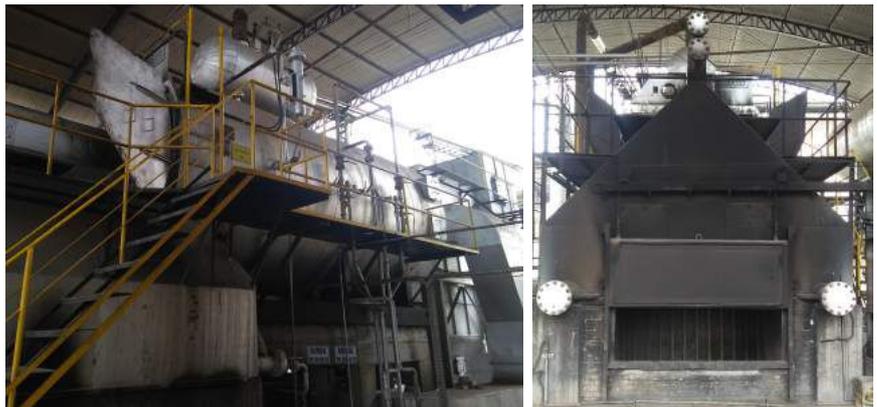
Fotos 1 e 2 – Caldeira Meppan (esq) e fornalha (dir)

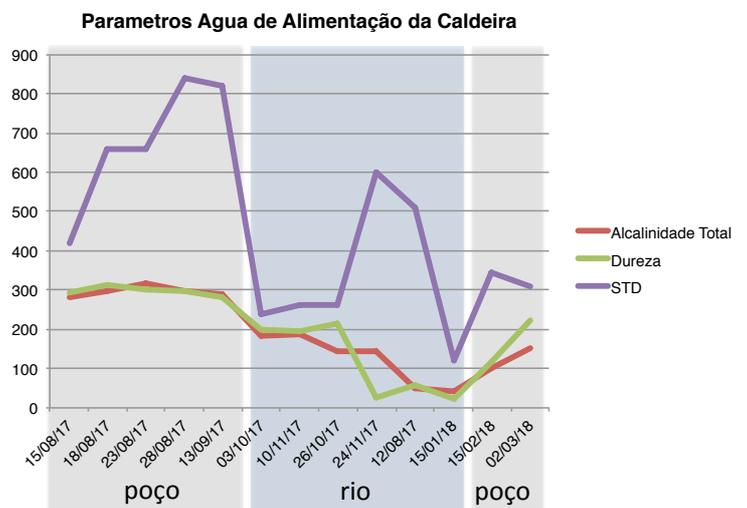
A origem da água de alimentação da caldeira varia sazonalmente. A CIPEL utiliza água do poço nos períodos mais secos e água do rio em períodos chuvosos. Na figura 1, pode-se observar a variação da qualidade da água quando o poço ou o rio são utilizados como fonte. A alcalinidade total, dureza e sólidos totais dissolvidos são significativamente maiores na água do poço do que na água do rio. O tratamento químico empregado anteriormente a Solavite Hydro consiste em abrandador de dureza, dispersantes e anti-corrosivos.

Figura 1 – Parâmetros químicos da água de alimentação da caldeira desde o início do tratamento com Solavite Hydro com destaque para a origem da água: poço ou rio.

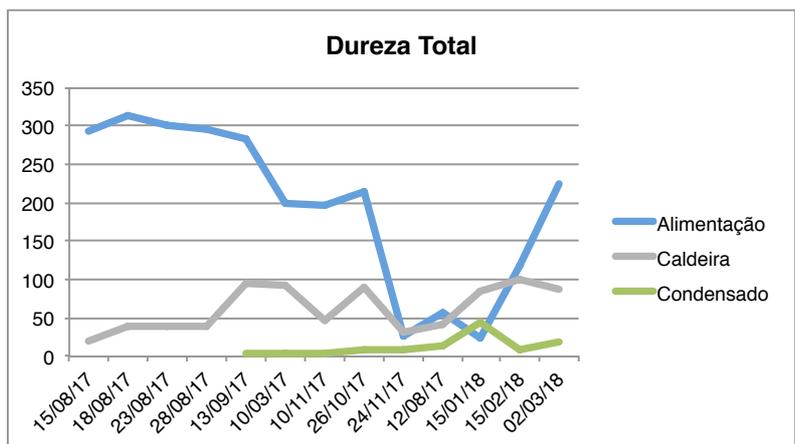
Os valores de dureza da água de alimentação, obstante a fonte de água utilizada (rio ou poço), são maiores que aqueles valores de dureza encontrados na purga da caldeira no período de agosto a novembro quando a água do rio apresentou baixa dureza. Este fenômeno sugeriria que um processo de precipitação de carbonatos e/ou sulfatos esteja ocorrendo no interior da caldeira. No entanto, as observações visuais da caldeira revelam que há um franco processo de desincrustação que não é observado no parâmetro de dureza da água de purga da caldeira.

Figura 3 – Comportamento da Dureza Total (mgCaCO₃/L) nas águas de alimentação, purga da caldeira e condensado.

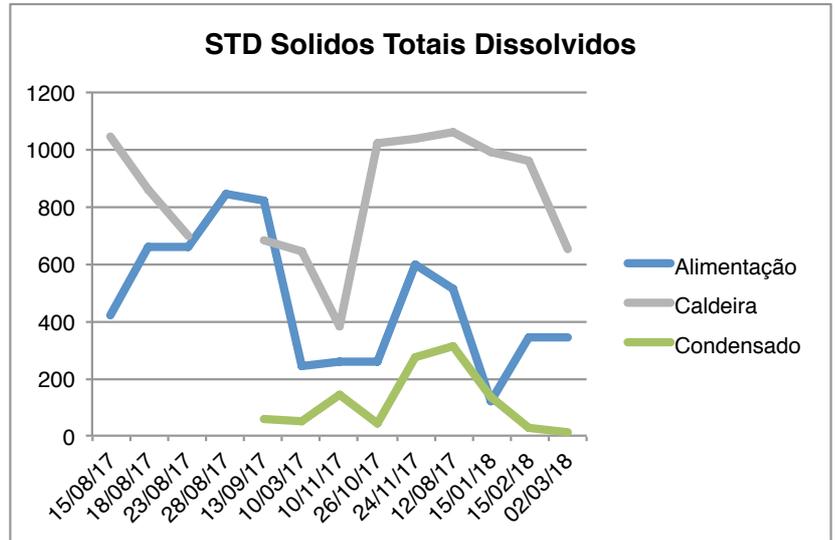
O parâmetro de Sólidos Totais Dissolvidos (STD) apresentou um aumento crescente a partir dos 3 meses de operação do tratamento Solavite Hydro. Embora as observações visuais revelem um processo intenso de desincrustação, este fenômeno não é percebido na solução aquosa de purga da caldeira. Uma hipótese é que parte do processo desincrustante solubiliza os sólidos precipitados e parte não é solubilizado sendo removido na forma de crostas e lascas de incrustações existentes.

Figura 4 – Comportamento de Sólidos Totais Dissolvidos (mg/L) nas águas de alimentação, purga da caldeira e condensado.
