Caracterização de manifestações patológicas em estações elevatórias e de tratamento de esgotos

Characterization of pathological manifestations in pumping and sewage treatment plants

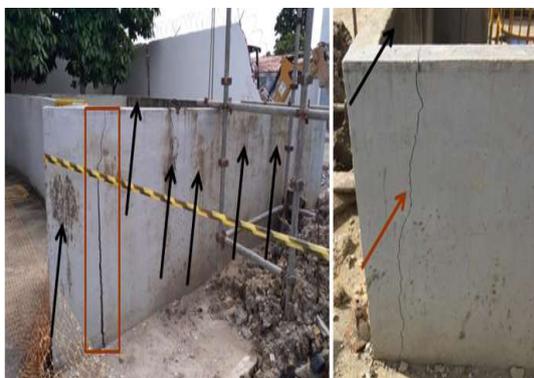
Manchas superficiais por ação de agentes externos caracterizam novamente dano estético (Figura 16) e trincas, danos estruturais, devido ao recalque ocasionado pela demolição da laje da caixa do barrilete da EE, sendo assim um dano estrutural e de origem accidental. Encontra-se também a corrosão e manchas por oxidação, provocando danos estruturais na tubulação ferro fundido de chegada do efluente (Figura 17). Sua origem pode ser classificada como adquirida, visto que há a incidência do contato direto com o esgoto.

Figura 16: Trincas (—) e manchas pela ação de agentes externos (—) na parede da caixa do barrilete de EE.

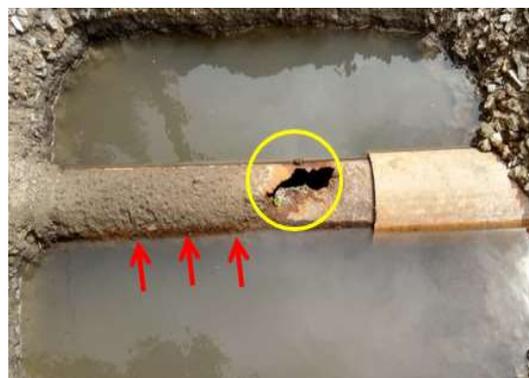
Figura 17: Corrosão (—) e manchas por oxidação (—) na tubulação de chegada do efluente.
