RELATÓRIO DE SEGURANÇA DE  
**Barragens**

2021

AGÊNCIA NACIONAL DE ÁGUAS  
E SANEAMENTO BÁSICO

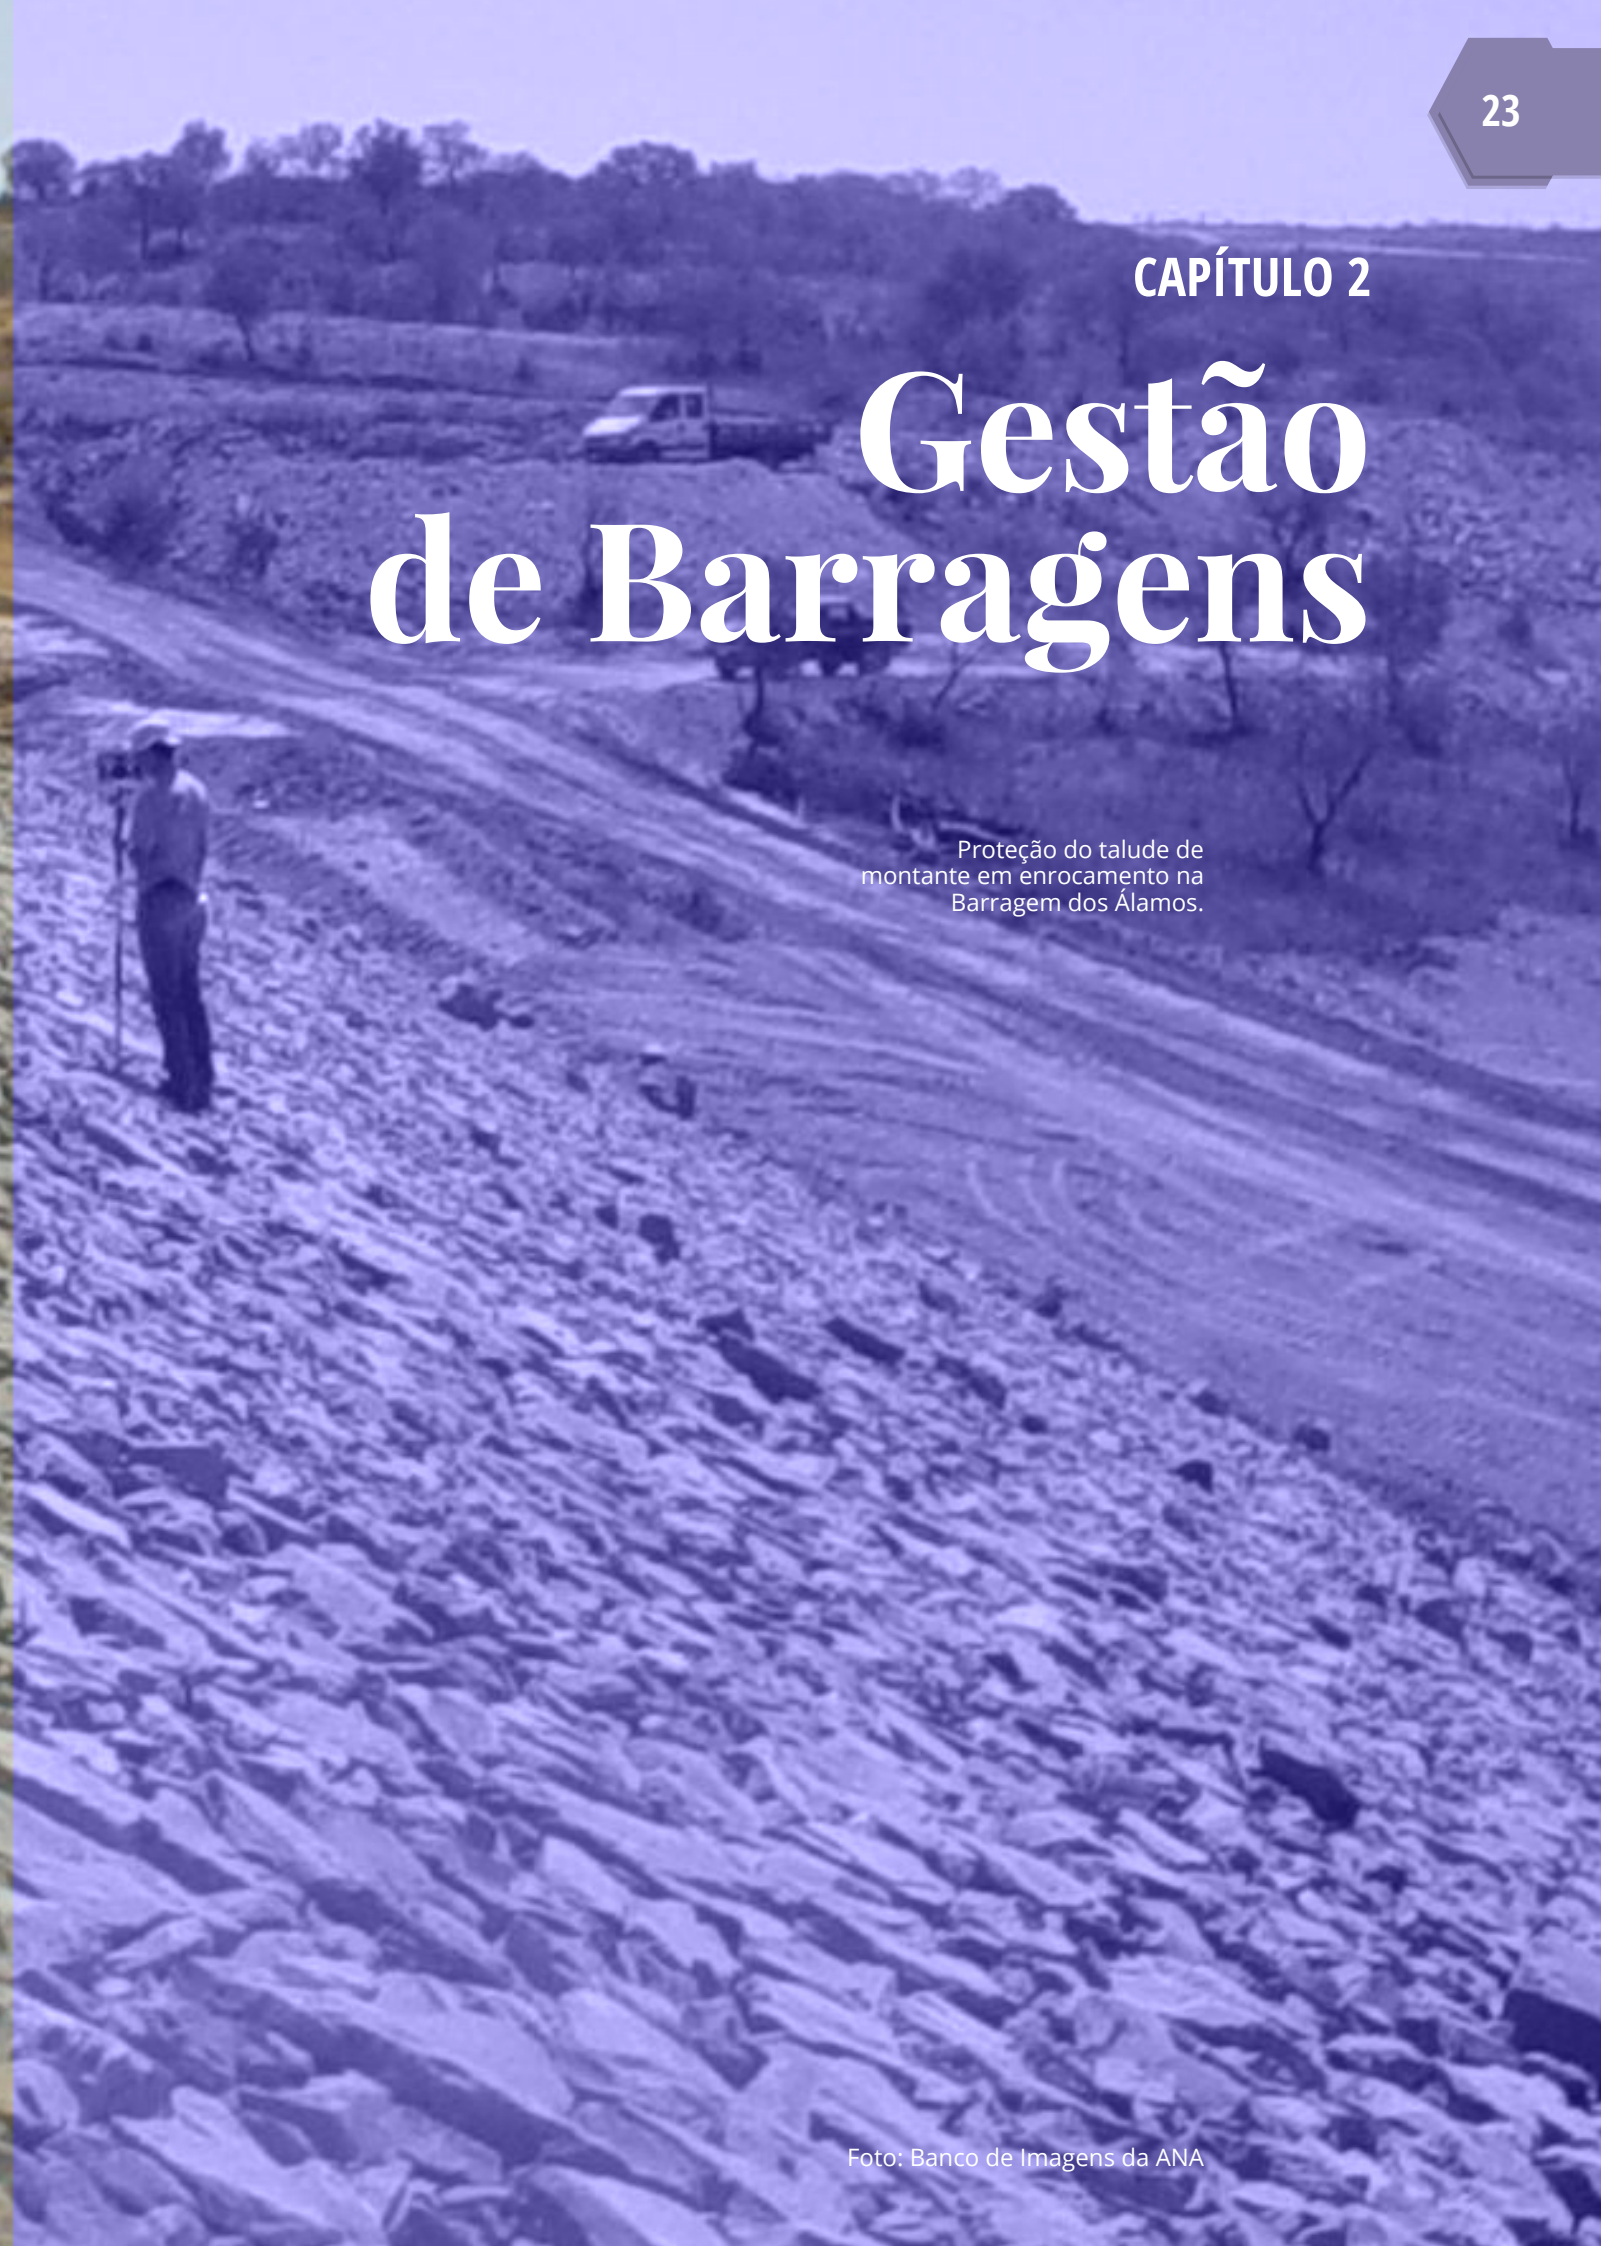
Proteção do talude de montante em enrocamento na Barragem dos Álamos.
