ESTUDO DO CARVÃO ATIVADO DO MESOCARPO DO COCO (*Cocos nucifera* L.) E DA RADIAÇÃO ULTRAVIOLETA NO TRATAMENTO DE ÁGUA DESTINADA AO CONSUMO HUMANO

* Instituto Federal de Ciência e Tecnologia da Paraíba, silenergn@gmail.com.

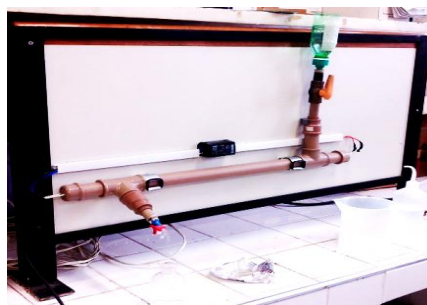
A **Figura 2** a seguir mostra o sistema que foi montado utilizando lâmpada ultravioleta, para desinfecção da água.

Figura 2. Protótipo do sistema de desinfecção por radiação UV

O sistema de desinfecção consiste de uma estrutura tubular de PVC (reservatório de fluido), através da qual a água a ser tratada passará. No interior dessa estrutura está disposto um conjunto de 01 lâmpada ultravioleta (UV), isoladas eletricamente, onde apenas o corpo tubular da lâmpada fica em contato com a água.

Quando acoplada dentro do reservatório, esse sistema permite que os raios UV emitidos pela lâmpada sejam direcionados, exclusivamente, para o interior do reservatório e a água ao ser conduzida pelo meio, deslize suavemente e lentamente através desse compartimento. Tal condição possibilita ausência de turbilhonamento da água uniformizando a distribuição de radiação prolongando o tempo de exposição aos raios UV da lâmpada.

A eficiência do sistema de desinfecção foi realizada através de avaliação da densidade bacteriana nas amostras de água, comparando o desenvolvimento bacteriano na amostra inicial em relação à água coletada pós-testes, onde se utilizou quatro vazões diferentes.

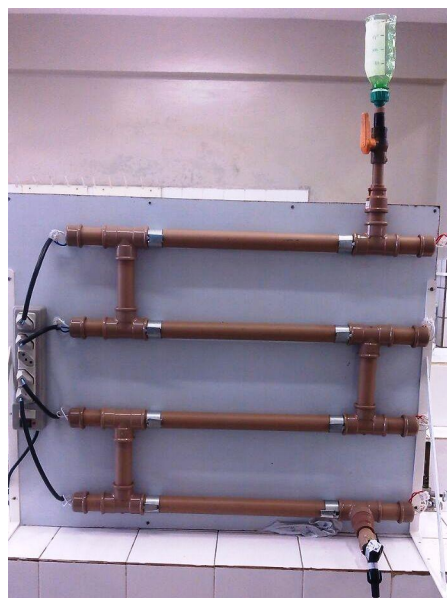
Assim, o sistema de desinfecção por UV foi reformulado para uma nova configuração, através do acréscimo de mais três lâmpadas UV, conforme é mostrado na **Figura 3**. A partir desse novo sistema pretende-se obter uma desinfecção de um maior volume de água, de forma mais rápida e eficiente.

Figura 3. Protótipo do sistema de desinfecção por radiação UV. Autor do Trabalho.

Os testes no sistema anterior mostraram uma vazão de 20ml/min., o que corresponde a passagem de 1,2 L de água, em uma hora, através do sistema. Assim, se compararmos a vazão desse sistema inicial, com a vazão da tubulação de um sistema de distribuição de água convencional, este apresenta uma vazão bastante lenta. Tal limitação foi corrigida com a nova configuração do sistema de desinfecção, no qual se obteve uma vazão, no mínimo, 4 vezes mais rápida.

A melhor eficiência desse novo sistema de desinfecção por UV pode ser observado a partir dos resultados demonstrados na tabela 3, onde observa-se uma redução da densidade de bactérias heterotróficas.
