**9931 - MONITORAMENTO DA QUALIDADE DA ÁGUA DA REPRESA
CACHOEIRA DO FRANÇA (SISTEMA PRODUTOR SÃO LOURENÇO) DE
2012 A ABRIL DE 2018**

RESUMO

**Encontro Técnico
AESABESP**

29º Congresso Nacional
de Saneamento e
Meio Ambiente

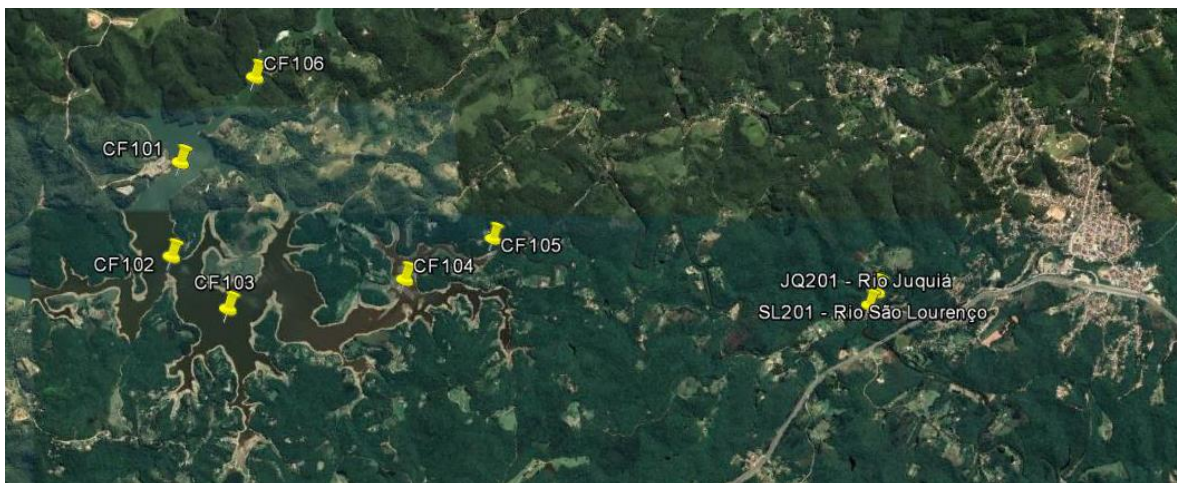
Figura 1: Mapa da represa com os respectivos pontos de monitoramento.

De 2012 a 2014 foram realizadas campanhas mensais em quatro pontos de coleta (CF101 – Próximo à captação da ETA Vargem Grande, CF105 – Próximo ao desemboque do rio Juquiá, JQ201 – Rio Juquiá e SL201 - Rio São Lourenço). Em 2015, devido à crise hídrica, houve interrupção do monitoramento mensal; no total foram realizadas três campanhas naquele ano. Em de 2016, foram realizadas campanhas trimestrais. Desde 2017, a frequência do monitoramento voltou a ser mensal, abrangendo os pontos outrora monitorados JQ201, SL201, CF101 e CF105; acrescidos de quatro pontos no manancial: CF102 – Corpo central da represa, CF103 – montante do corpo central da represa, CF104 – a jusante do desemboque do rio Juquiá e CF106 – a jusante do desemboque do rio Laranjeiras. Em 2018 com a proximidade do início das operações no Sistema Produtor São Lourenço, foi intensificado o monitoramento, através de campanhas semanais de coleta e análises, mantendo-se os mesmos oito pontos citados. A figura 1 apresenta o mapa da represa com os respectivos pontos de monitoramento.
