**Encontro Técnico
AESABESP**

30º Congresso Nacional
de Saneamento e
Meio Ambiente

71 – GESTÃO DE ESGOTO CLASSE MUNDIAL

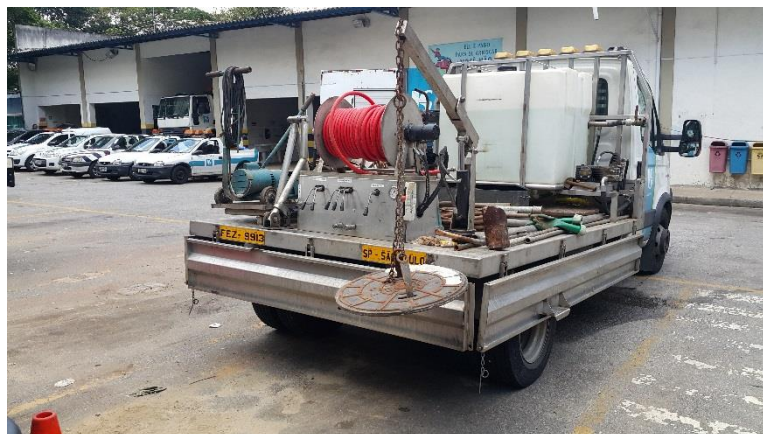
Figura 3 – UDE – Unidade de Diagnóstico de Esgoto

- Aumentar o percentual de serviços preventivos em relação ao corretivo, os Polos de Manutenção historicamente tinham o perfil de trabalhar de forma corretiva, respondendo aos problemas, a mudança de cultura para um trabalho preventivo foi a ação mais importante, com o esse novo foco a Célula começou a mapear os pontos mais críticos para realização de lavagens preventivas de rede e gradativamente foi invertendo a curva, hoje a proporção de serviços das equipes está na faixa de 9% de serviços corretivos e 91% de serviços preventivos. Polo desenvolveu o equipamento chamado UDE, Unidade de Diagnóstico de Esgoto, desenvolvida por funcionários em parceria com fornecedor. O equipamento reúne, em um único veículo, todos os instrumentos necessários para o diagnóstico e ações corretivas e preventivas em todos os ramais de esgoto e em redes coletoras de pequeno diâmetro. Além de elevador para carga e descarga de equipamentos, equipamento magnético para levantamento de tampões, garras metálicas acopladas a guincho para levantamento de tampas de concreto e acessório para retirada de tampões de dentro dos PV's visando a ergonomia.

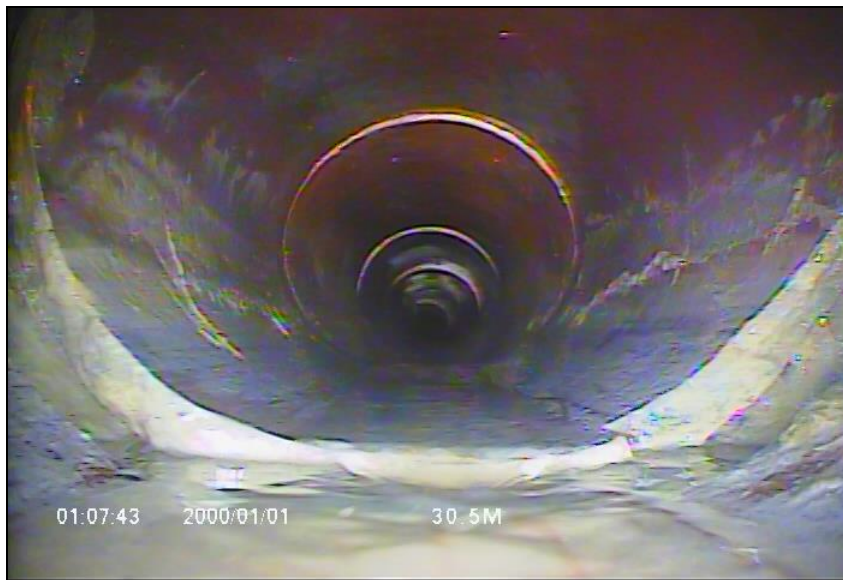
Figura 4 – Filmagem vídeo inspeção de rede de esgoto

- Televisar 100% dos ramais após obstrução – Essa também foi uma ação preventiva que surtiu um efeito muito importante, muitas vezes a equipe executava a desobstrução do ramal, porém o serviço voltava a dar problema pouco tempo depois pois o ramal na verdade estava danificado, com esta ação os ramais são prontamente substituídos não voltando a apresentar problemas. O Polo foi pioneiro nesta ação, como melhoria em 2018 o Polo começou também televisar 100% das redes coletoras.

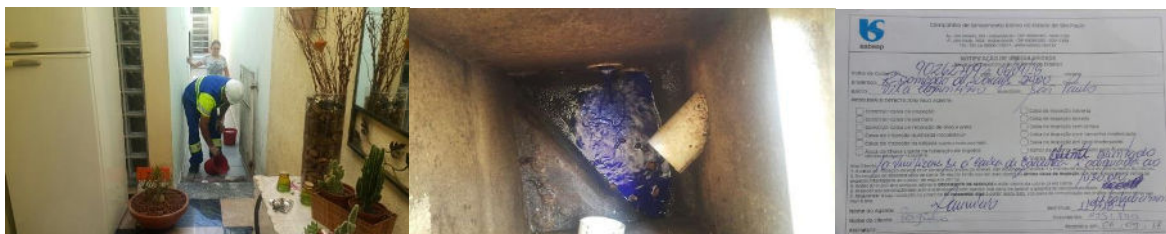
Figura 5 – Fotos de vistoria de águas pluviais e notificação para regularização

- Notificar imóveis que apresentam irregularidade – Tanto de água pluviais ligada irregularmente nas instalações de esgoto, quanto na falta da caixa de gordura em imóveis comerciais como bares, restaurantes e padarias

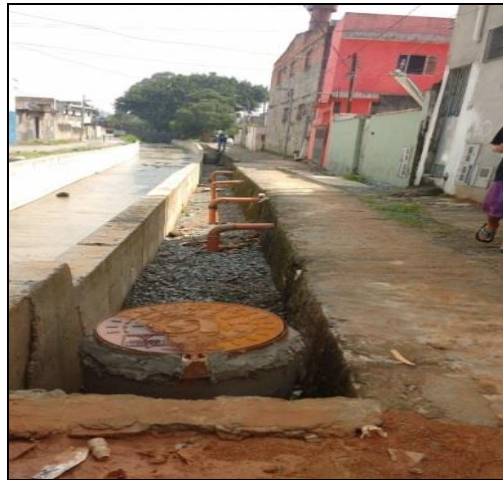
Figura 6 – Fotos de regularização de Comunidade

- Troca de rede em áreas críticas com fiscalização para acompanhar a execução com qualidade, além de realizar trabalhos de regularização, conscientização e manutenção preventiva nas redes dentro de Comunidades de Baixa Renda.

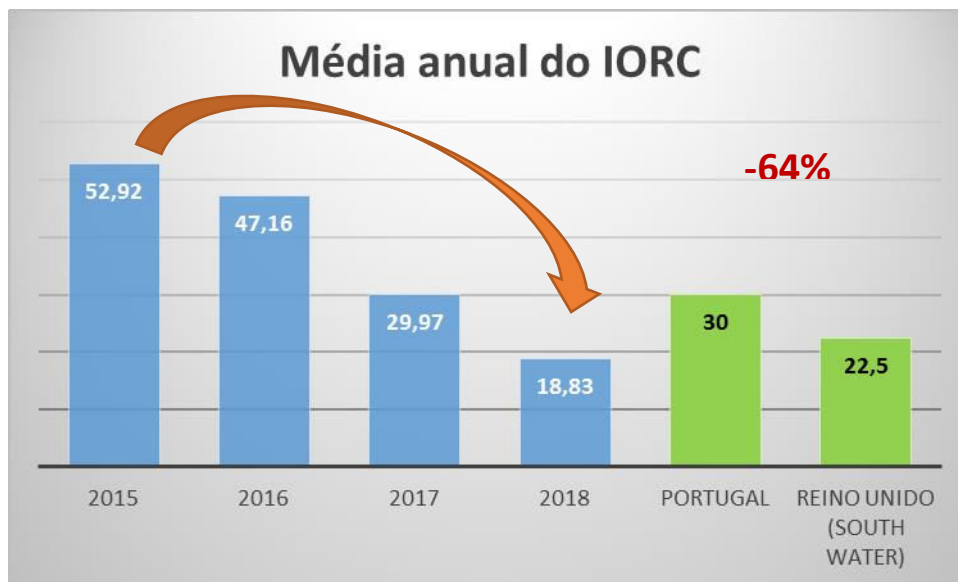
Figura 7 – Média anual do indicador IORC

O indicador IORC - Índice de Obstrução de Rede Coletora de Esgoto, apresentou uma redução de 64% da média de 2015 para a média de 2018 passando de 52,92 para 18,83. Lembrando que em 2013 o IORC ficava na casa dos 100. No ano de 2018 o indicador chegou a alcançar o índice de 8,85 no mês de junho.

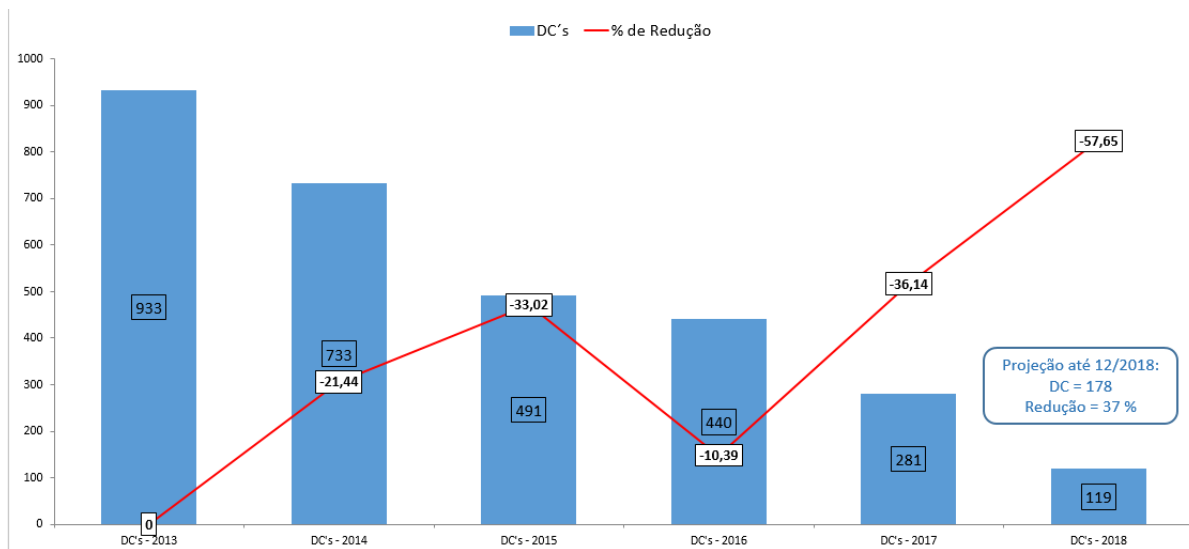
Figura 8 – Nº de desobstruções de rede coletora executadas

Em 2013 o Polo executava na média 77 desobstruções de rede coletora por mês, em 2015 esse número estava por volta de 40 e em 2017 a média foi de 23 serviços por mês. Mesmo após alcançar um patamar considerado excelente em 2018 o número foi ainda melhor com uma média 15 desobstruções mês. Lembrando que o Polo está na Região Metropolitana de São Paulo e atende 96.900 ligações de esgoto.
